1 丹沢大山の自然環境の保全に関する研究開発

- (1) 課題名 1-1 丹沢ブナ林等の衰退原因解明と再生技術の研究開発
Ca ブナ林立地環境モニタリング - 土壌侵食モニタリング (対策工の検証) -
- (2) 研究期間 平成 19 ~ 24 年度
- (3) 予算区分 県単 (水源特別会計: 丹沢大山保全再生対策)
- (4) 担当者 内山佳美

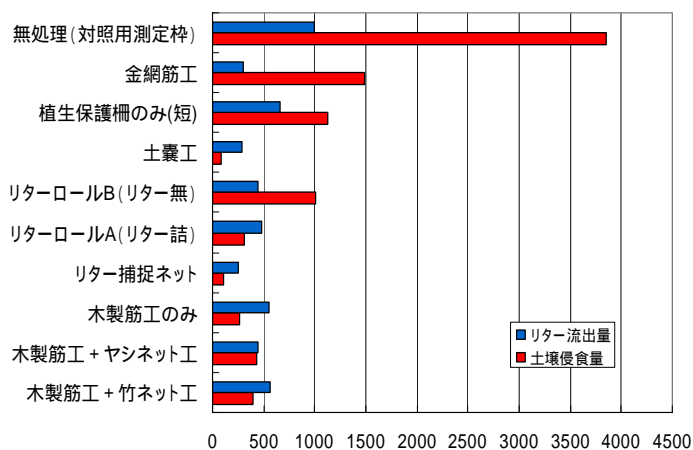
全ての対策工において対照区の無施工地よりも土壌侵食量およびリター流出量が少なくなっていた。

現段階では、土壌侵食軽減効果が大きく施工性が高いのはリター捕捉ネット工である。

図2 対策工種別平均の土壌侵食量およびリター流出量 (A群およびB群, 2007年5月~9月の合計)

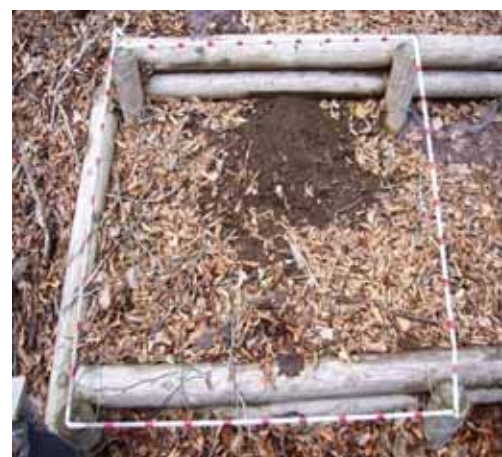
施工後2年の対策工で、被覆ネットや土嚢の腐朽が一部に認められたほか、倒木により破損したのものもあった。

写真1 竹繊維ネットの腐朽状況
