### 3 関連業務

#### 3-1 観測施設の保守・改良 (1) 設備・システム

### 3-2 観測施設の保守・改良 (2) 観測機器

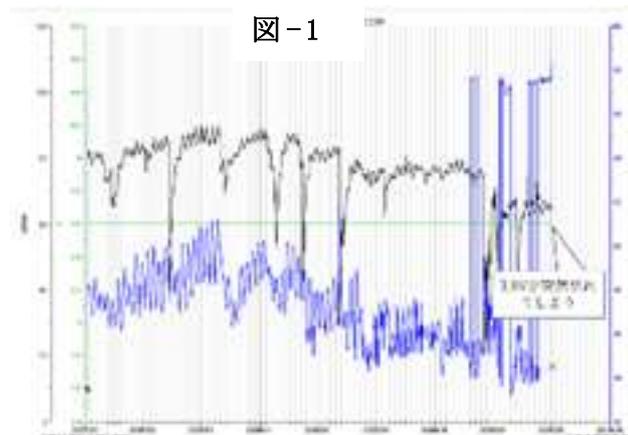
今まで EC ロガーの測定データは EC と水温以外に異常時のモニターのために内臓電池のモニターも行っていたが、電圧降下などの兆候を示さず突然切れる(図-1)事態が発生してしまった。これはリチウムバッテリーの特性であり、常時モニターしていても意味をなさなかったことや、バッテリー使用量を節約する観点から、内臓電池自体のモニターはやめることにした。これにより EC ロガーのメモリー容量に余裕ができたため、100 日程度だった観測期間が 128 日程度まで伸ばすことができた。なお、電池交換は残量に関わらずメーカー推奨の 3 年程度で交換することにした。

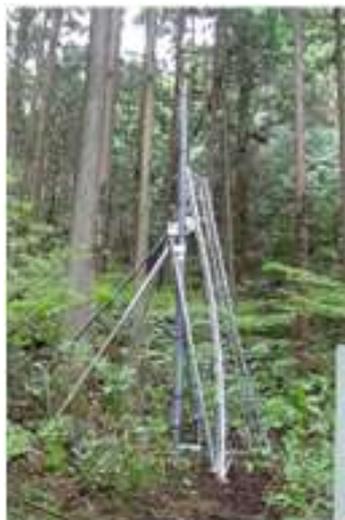
図-4 井戸の延長

貝沢の地下水位観測用井戸はもともと 3m ほどの高さであるが、それでも溢れることが多かった

ため、これを 4.4m に延長した (図-4)。またセンサーの範囲が 2m と狭いので、5m 範囲のセンサーも追加した (図-5)。この高さの現場作業は難しく危険であるため、より安全に地下水位が観測できるように、補強を兼ねた脚立を常設した。

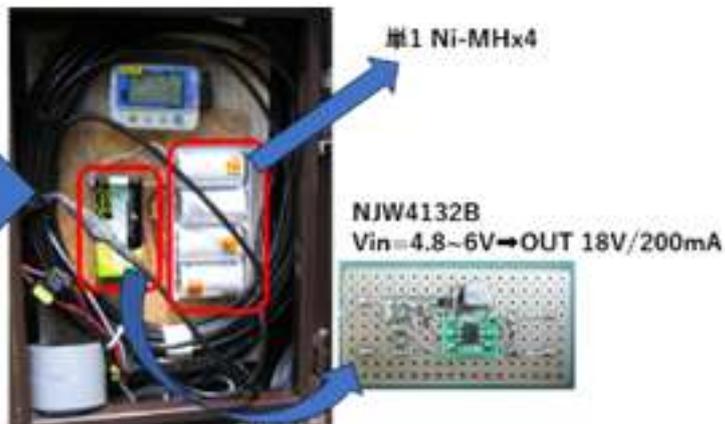
図-7 単一 4 本+DD コン

9v 電池をやめて充電式の Ni-MH を使っていたが、2 年近く電池交換は不要であるものの本数 14 本と多く (図-6)、電池交換が煩雑で接触不良等のリスクがあった。そのため、単一の Ni-MH を 4 本と昇圧型 DD コンの回路 (4.8v→18v) に置き換えた (図-7)。電池交換は 2 ヶ月毎だが、余裕をもって 1 ヶ月の定期調査で交換した。調査地 4 か所で実施したが、問題なく稼働している。
