平成18年度研究実績 トピックス

自然林内における 表面土壌侵食対策手法の改良・開発

自然環境保全センター研究推進協議会

2007. 7. 27

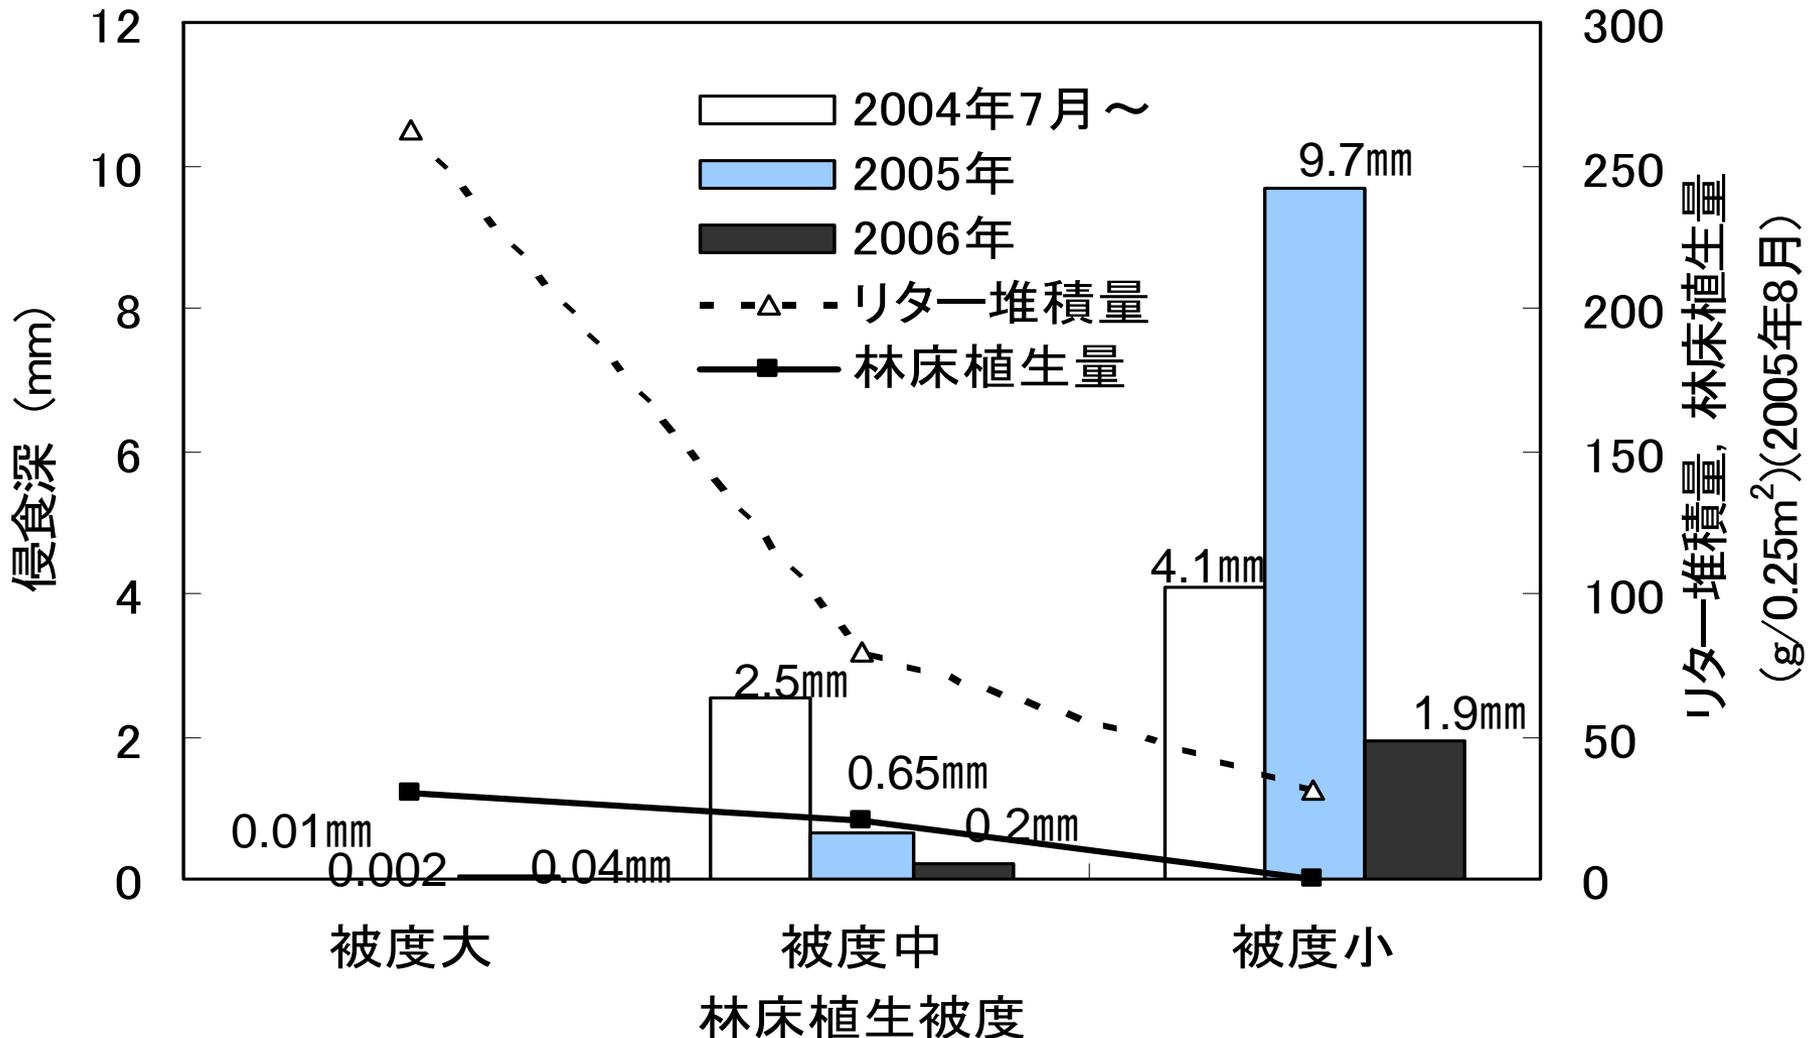
堂平ブナ林内の土壌侵食の深刻化

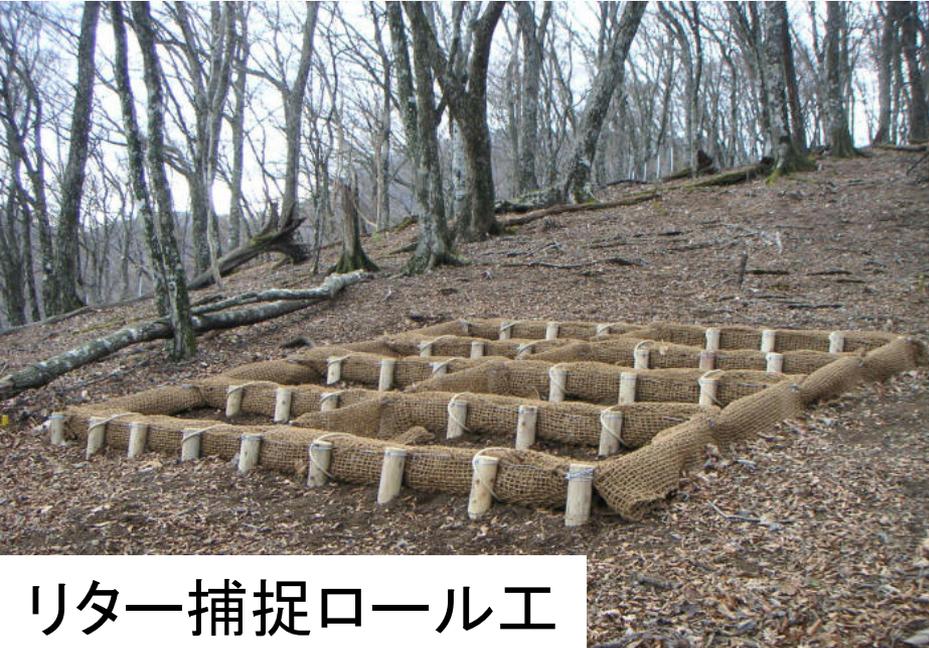
リター捕捉ロール工

堂平での施工試験の状況

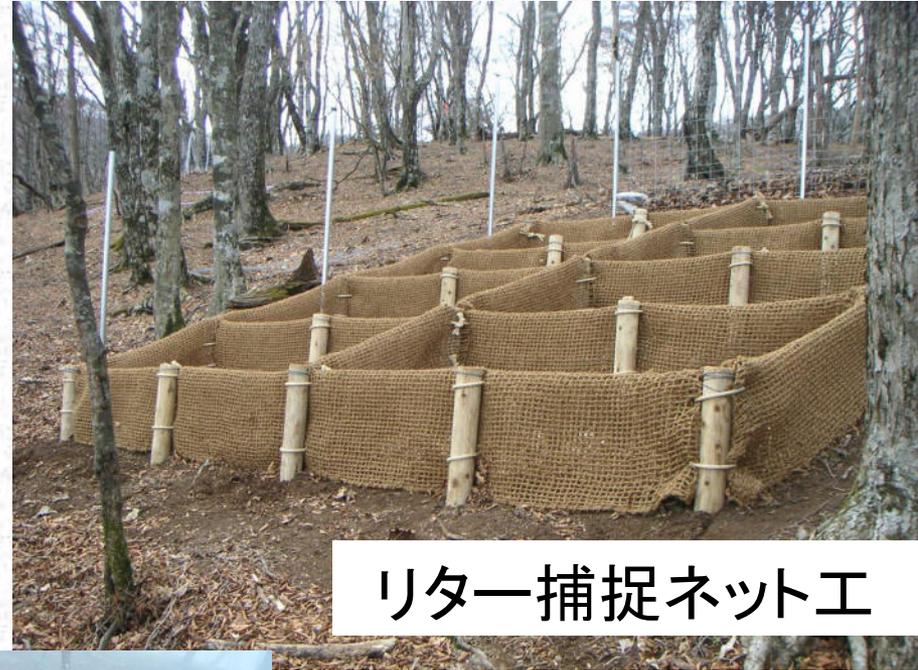
リター捕捉ネット工

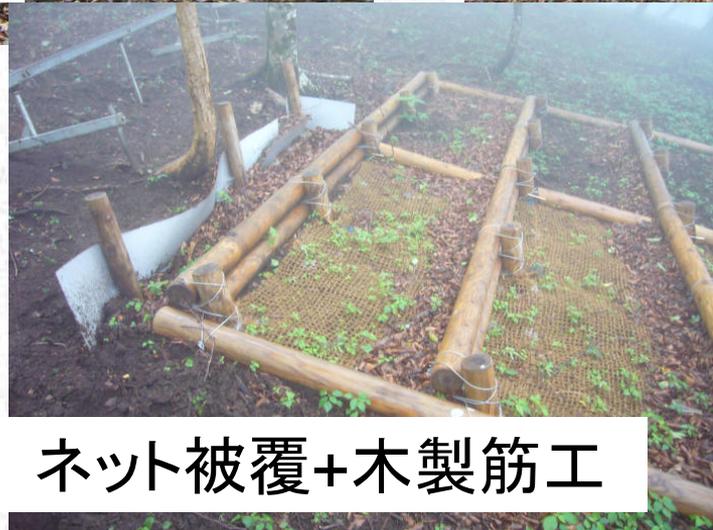
ネット被覆+木製筋工

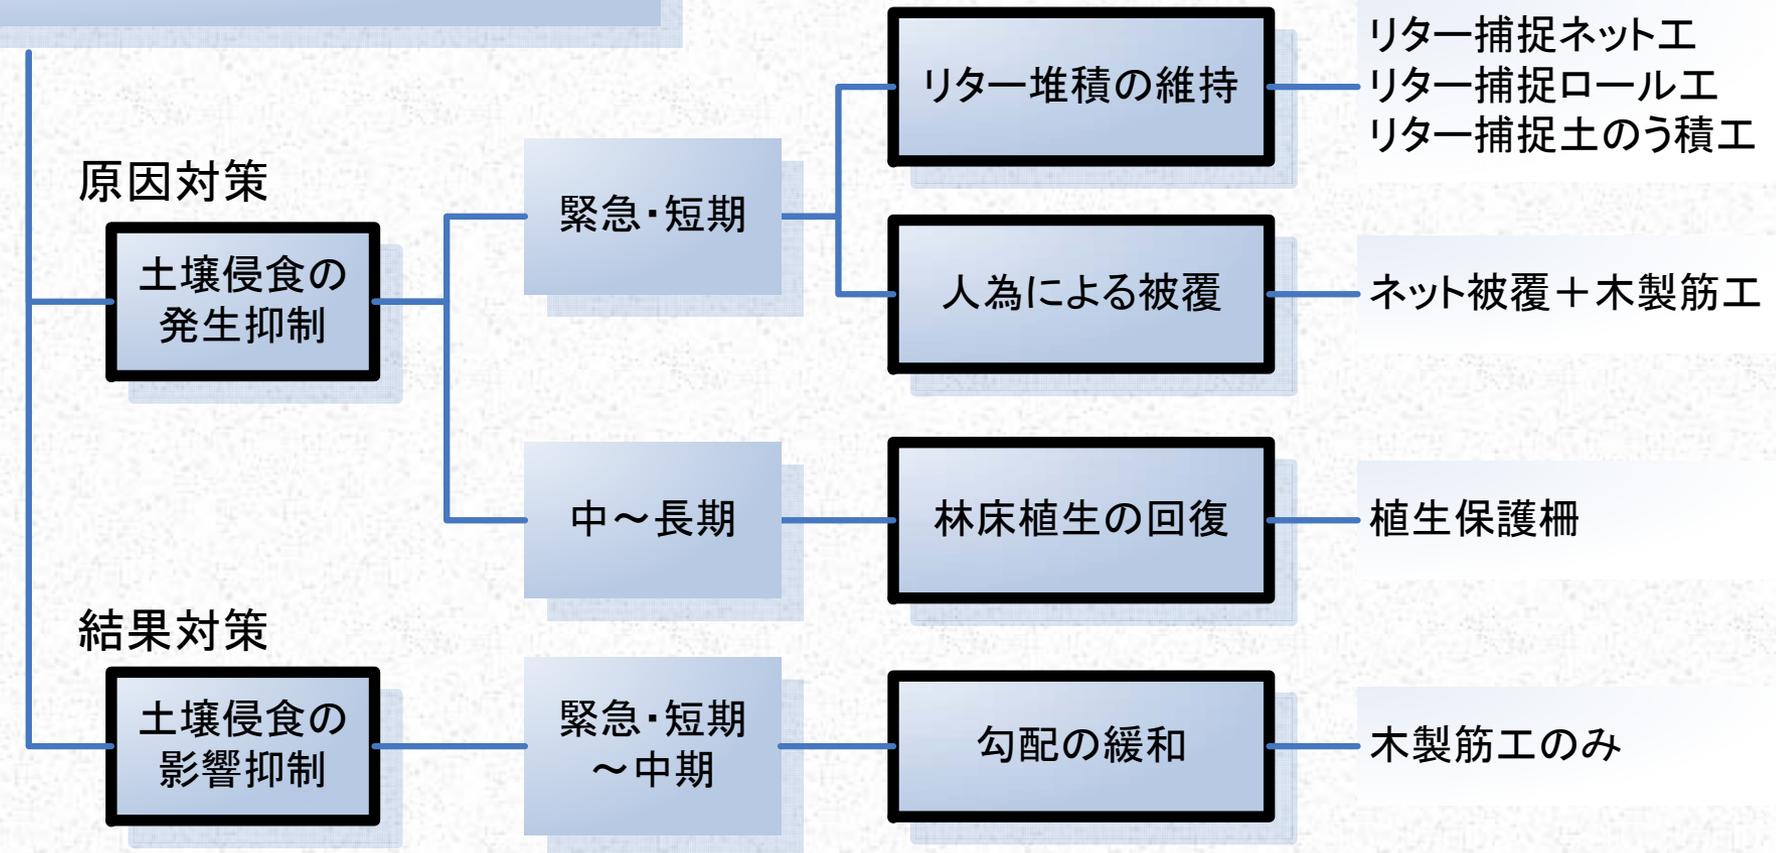
サイトスケールにおける対策手法

土壌侵食対策手法の提案

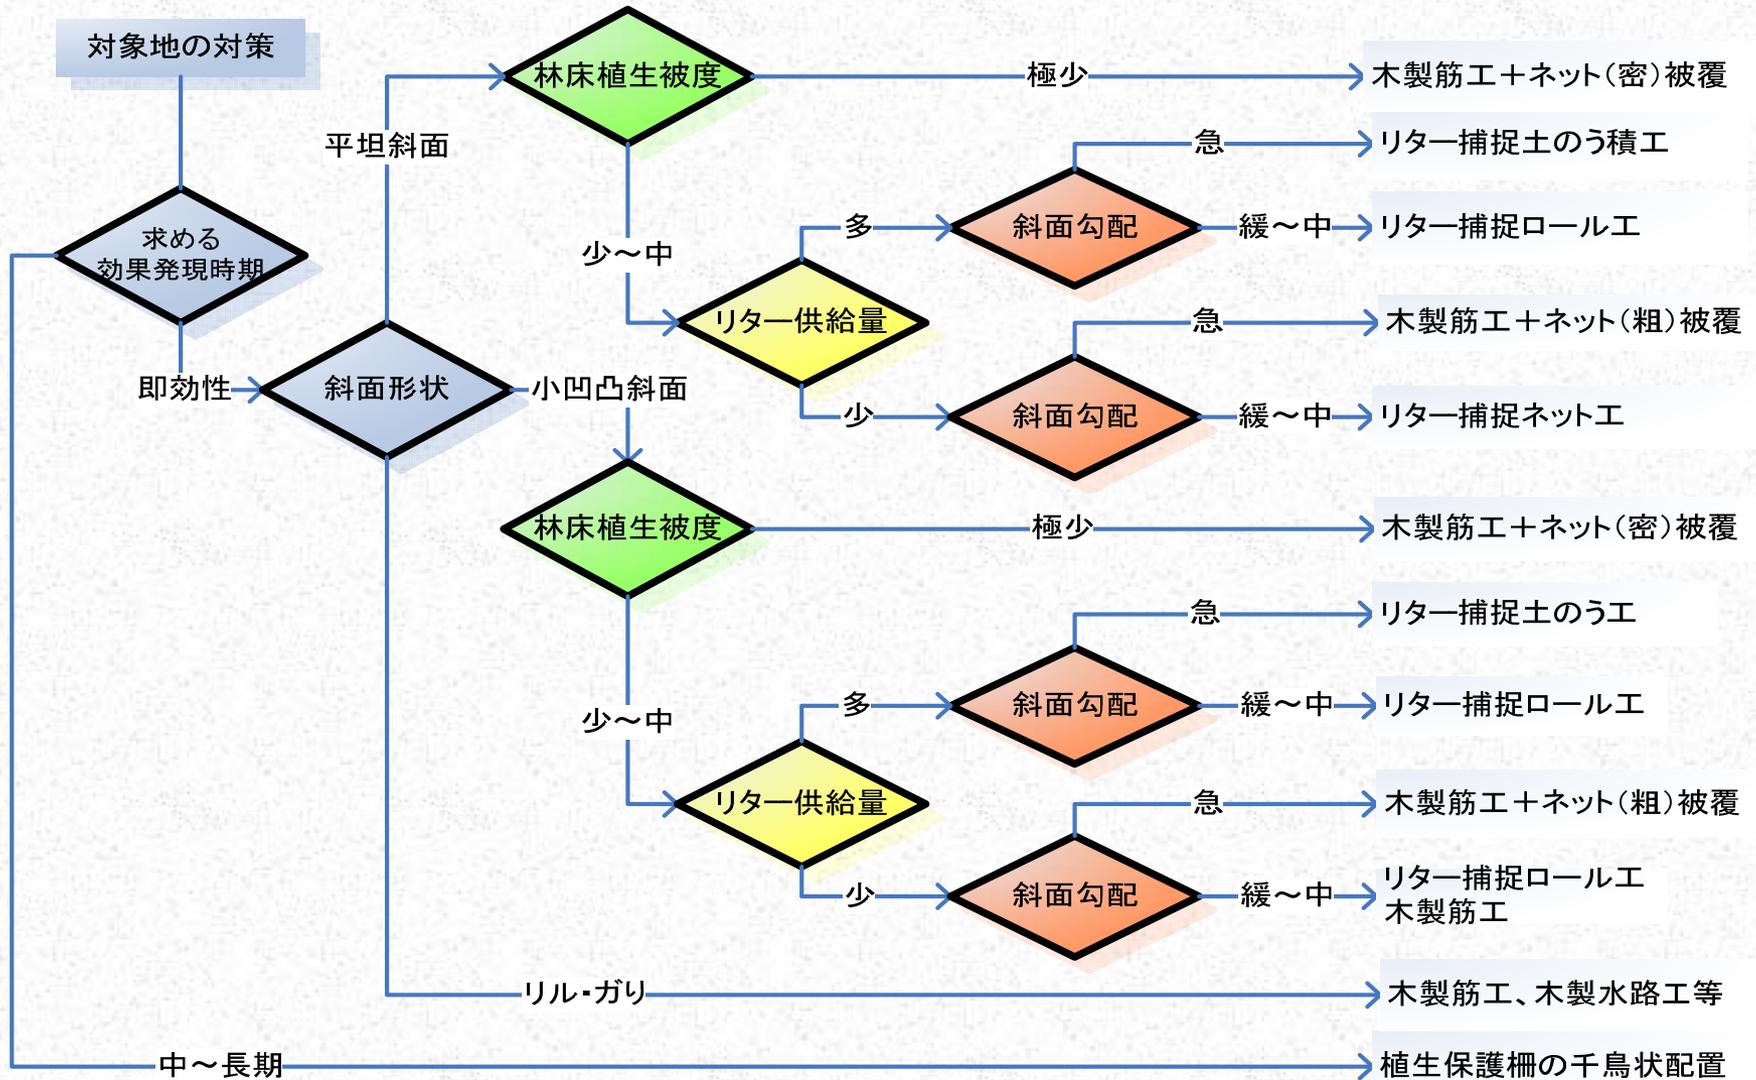
自然林内での対策手法の配置
