第1章 東丹沢堂平地区を中心とした土壤侵食の現状

1-1 堂平地区における土壤侵食の実態

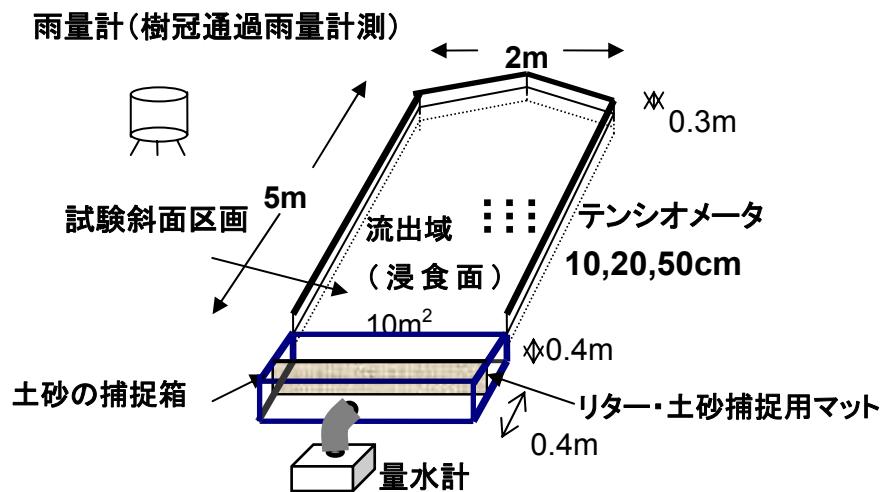
図 1-1-2 試験斜面枠

堂平地区ブナ林の林床植生の被度と土壤侵食量、リター流出量および地表流の流出量の違いを検討するために、図 1-1-2 に示す試験斜面枠（ $2m \times 5m = 10m^2$ ）を 3 箇所、樹冠通過雨量を測定するための雨量計（転倒式、1 転倒 0.5mm）を 1 個ずつ設置した（図 1-1-3）。

試験区画の斜面勾配は 33 度と同一であるが、林床植生の被度が異なっている。No.1 は被度中（植被率約 40%）の試験枠（以降、被度中と呼ぶ）で、No.2 は被度大（植被率約 80%）の試験枠（以降、被度大と呼ぶ）でありそれぞれ植生保護柵内に設置した。No.3 の被度小（植被率約 1%）の試験枠（以降、被度小と呼ぶ）植生保護柵外に設置した。

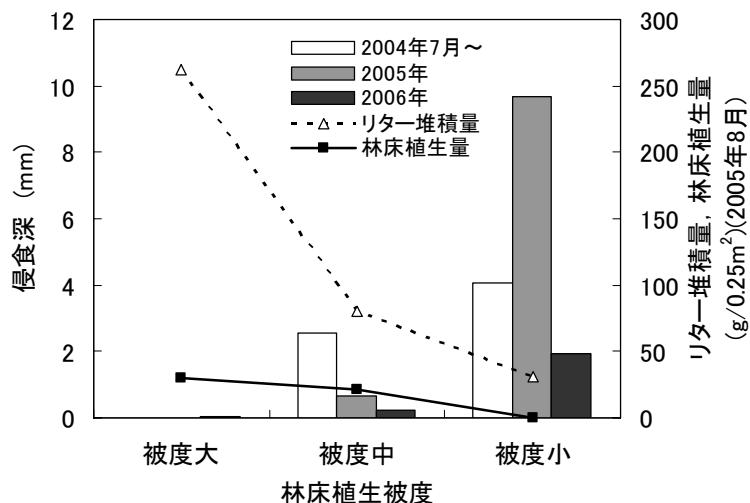
図 1-1-7 林床植生被度別の土壤侵食深

試験枠での土壤侵食深（土壤質量 5,600g=侵食深 1mm として平均侵食深に換算）とリター堆積量の関係は図 1-1-7 に示すように、林床植生の被度が小さいほど土壤侵食深は増加し、一方、林床植生被度が小さいほどリター堆積量も小さくなつた。年間の土壤侵食深では、被度大では 0.01mm から 0.04mm であるのに対して、被度小では最大で約 1cm にも達し、被度中や被度大と比較して非常に多くなつた。

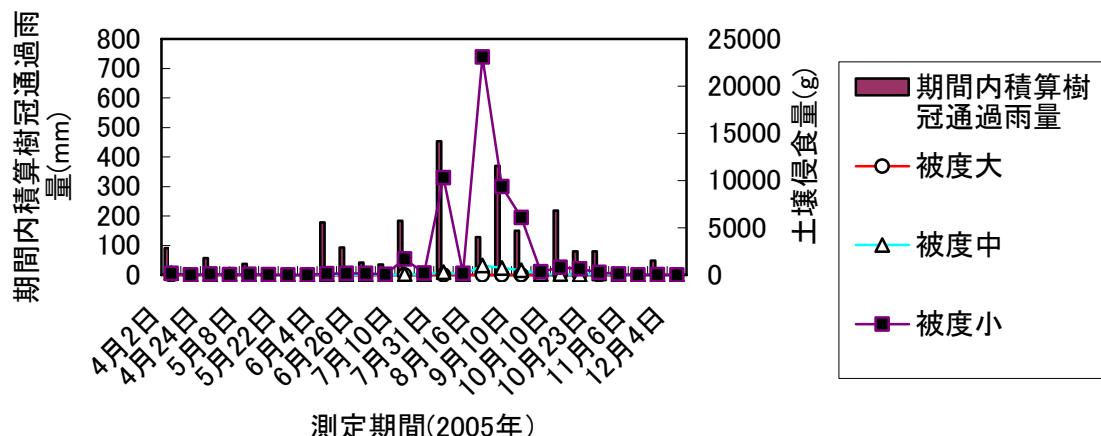
図 1-1-8 測定期間毎の積算樹冠通過雨量と土壤侵食量（2005 年）

被度大、被度中、被度小における樹冠通過雨量と土壤侵食量の推移は、図 1-1-8 に示すように、積算樹冠通過雨量が多い期間には土壤侵食量の多くなつたが、4月～12月を通して見ると、同一の雨量でも土壤侵食量は大きく異なり、7月～9月には他の月に比べて同一雨量に対する土壤侵食量が多くなつた。なお、冬季（2004年11月22日～2005年3月19日）の侵食量は極めて少なく、被度小でも 185 g であった。

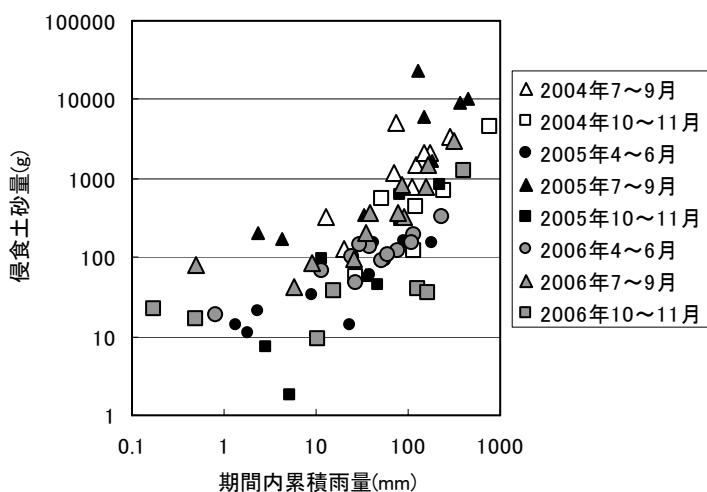
図 1-1-9 被度小における積算樹冠通過雨量と季節別土壤侵食量

土壤侵食量が最も多かった被度小における樹冠通過雨量（積算樹冠通過雨量、最大 24 時間樹冠通過雨量、最大 10 分間樹冠通過雨量）と土壤侵食量の関係は図 1-1-9、1-1-10、1-1-11 に示すように、土壤侵食量は最大 10 分間樹冠通過雨量と相関が高いが、全体としてみると、土壤侵食量は樹冠通過雨量のみにより決まるものではなく、季節により大きな影響を受けていることがわかる。

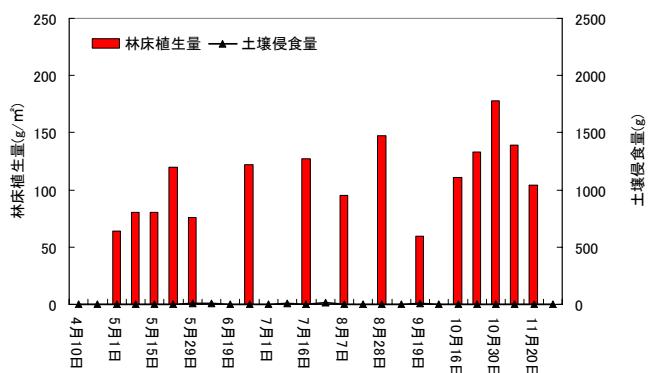
図 1-1-12 被度大における林床植生量と土壤侵食量の推移 (2005年)

被度大、被度中、被度小における林床植生量と土壤侵食量の変化を図1-1-12、1-1-13、1-1-14に、リター堆積量と土壤侵食量の変化を図1-1-15、1-1-16、1-1-17に示す。

被度大では、林床植生量およびリター堆積量の変化とともに土壤侵食量には大きくは影響していなかった。一方、被度中、小では樹冠通過雨量を考慮しても土壤侵食量が多いのは7～9月であった。この時期、林床植生量は4～11月の内でも最も多い時期にあたり、一方リター堆積量は最も少ない時期にあたる。被度中、被度小において7～9月に土壤侵食量が多いのはリター堆積量の減少による影響と考えることができる。特に被度小では、林床植生量が極めてわずかであるので林床植生による土壤侵食の抑制効果はほとんどないと考えられ、リター堆積量の増減が土壤侵食量に大きく影響していると考えられる。

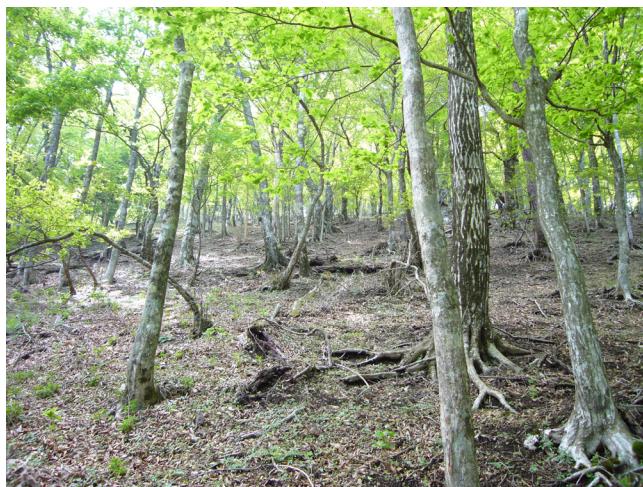
- 一般的に面的な侵食（層状侵食）は、リル侵食、ガリー侵食と次第に発達し拡大していくが、堂平の斜面一帯では、様々な発達段階のものが見られる。
- 平成 15 年から 17 年にかけて、県央地域県政総合センターが堂平地区の土壤の侵食深を測定した結果、ブナ林内の 21 地点のうち、集水地形で最も侵食量が多く、次に急傾斜地、緩傾斜地の順であった。
- 同調査の降雨時の現地踏査によると、時間雨量 12mm から 25mm（先行降雨 142 mm）で堂平のブナ林内に地表流が発生し、比較的低地である箇所や集水地形を流下して、堂平沢に流れ込む様子が確認された。
- 同調査において、ガリー侵食が周囲の立木まで拡大すると、あるときに立木が土塊とともにガリー内部に落下することによって、ガリー侵食の拡大が促進されることが指摘されている。

図 1・2・3 斜面一帯に広がる林床植生衰退地

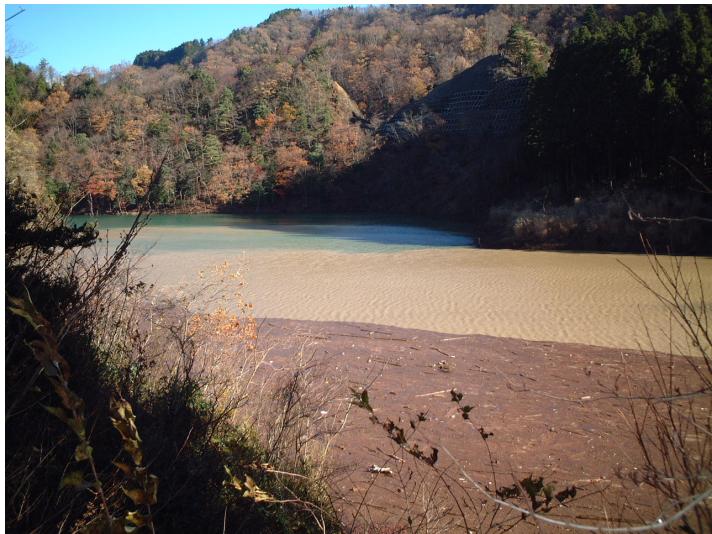
図 1-2-7 宮ヶ瀬湖に流入する渦流 (2004年12月5日撮影)

- 台風等の豪雨の後に、宮ヶ瀬湖に微細土砂が多く混入した濁水が流入する現象がみられた。(図 1-2-7)
