1 土壌保全対策の考え方

丹沢の土壌侵食の現状

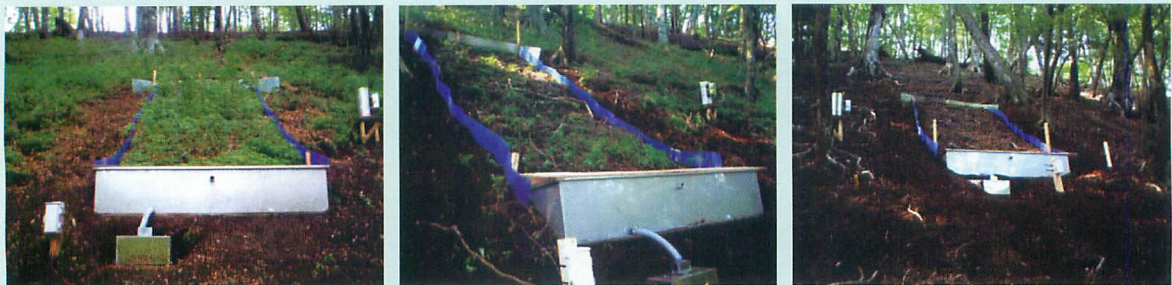
写真3 土壌侵食量調査の調査区の様子 (左：林床植生植被率大 中：植被率中 右：植被率小)

特別保護地区のブナ林内で設置後6年経過したフェンスの内と外に調査枠を設置し、2005年から2007年の間、定期的に枠内の表層の土壌が侵食された量を測定しました。

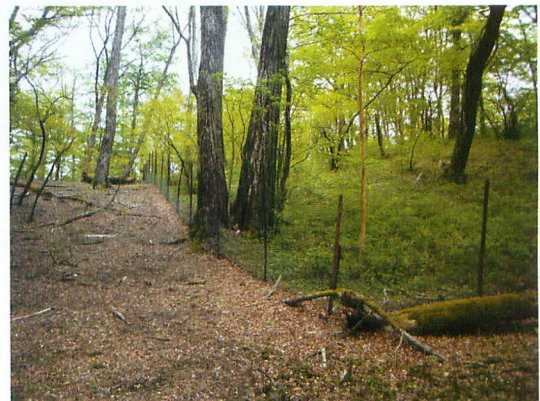
写真4 植生保護柵の設置箇所の状況

丹沢では、平成9年から、ニホンジカの採食圧から植生を守り回復させる対策として、植生保護柵を設置してきました。その結果、標高の高い場所でも、4～5年で植生が回復し、土壤の保全や希少植物の保護に役立っています。
