(2) 水源林の公益的機能の評価・検証と管理技術の改良

A. 対照流域法調査による水源施策の2次的アウトカム（水源かん養機能の向上）の検証

- (1) 課題名 A. 対照流域法による総合モニタリングー総括ー  
 (2) 研究期間 平成19～33年度  
 (3) 予算区分 県単（水源特別会計：森林環境調査）  
 (4) 担当者 内山佳美・西口孝雄・横山尚秀・大平充

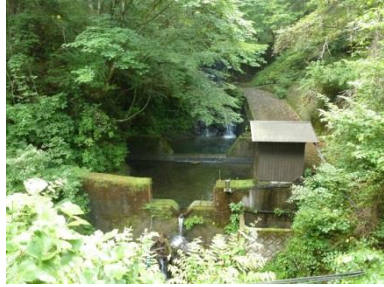
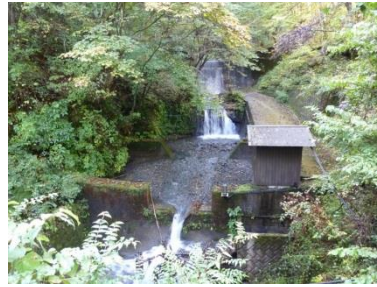
写真 1 大洞沢 N01 量水堰の土砂堆積前状況（H29. 8. 30）土砂堆積状況（右：H29. 10. 26）

表 2 量水堰の土砂堆積と浚渫状況（平成 29 年度）

試験流域 量水堰	大洞沢		貝沢				ヌタノ沢
	No1	No1	No2	No3	No4	A 沢	
土砂堆積を もたらした降雨	2017. 10. 22～23（台風21号） 2017. 10. 29（台風22号）		2017. 10. 22～23（台風21号）				2017. 8. 7（台風5号）
浚渫土砂量（m <sup>3</sup> ）	年度内浚渫できず		1. 5	1. 5	1. 5	4. 5	4. 7
実施日	(2018年度実施予定)		2018. 1. 10-12				2017. 9. 5-9. 7

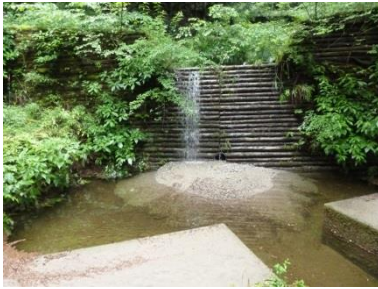
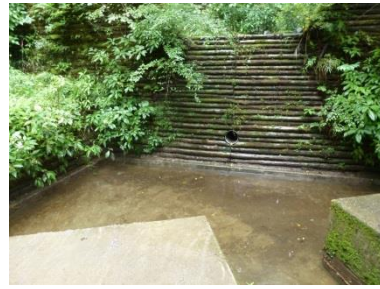
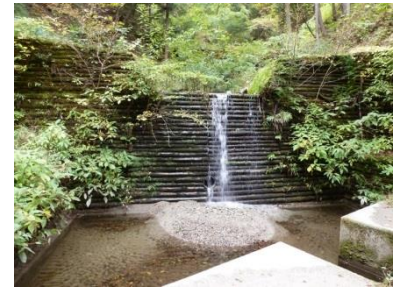
写真 2 ヌタノ沢 A 沢量水堰の土砂堆積、浚渫の状況  
左：H29. 8. 8, 中：H29. 9. 12 右：H29. 10. 31

2017年8月7日の台風5号による出水の際にA沢量水堰の整流板が破損し、修繕が完了するまでの間（8月12日～23日）堰の水を抜いていたため、流量は欠測となった。2017年（1～12月）の年間降水量は2001.5mmであり、年間流出量はA沢が484.0mm（欠測期間を除く）、B沢が1375.6mmであった。特に、春季から8月上旬までの降雨が少なくA沢の水枯れの期間が長かった。

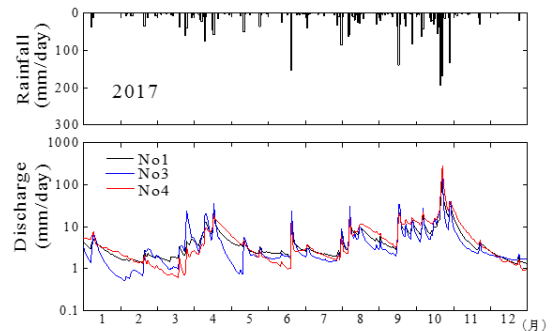
図2 2017年の降水量・流量

2017年は、2016年8月の土砂流出と2017年10月の土砂流出の影響を受けて、No1, 3流域において長い流量欠測期間が生じた。この期間の流量については、HyCyモデルを用いることで補完することができた。結果として、年降水量は2590mm、No1, 3, 4流域の年流出量はそれぞれ1986mm, 1917mm, 2548mmの値を得た。

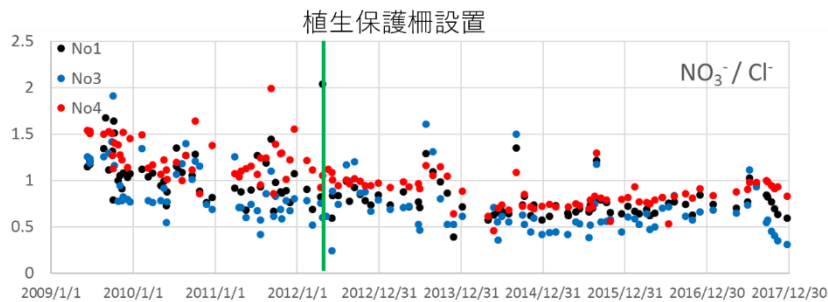
図3 植生保護柵設置前後のCl<sup>-</sup>濃度で基準化したNO<sub>3</sub><sup>-</sup>濃度の時系列変化

河川水のNO<sub>3</sub><sup>-</sup>濃度は2009-2012に比べ、その後の期間で減少していることが示された。生物吸収を受けないCl<sup>-</sup>を用いて基準化してもなお、その傾向は明瞭であった。No3流域のNO<sub>3</sub><sup>-</sup>/Cl<sup>-</sup>比は、近年No1, 4流域のものより低かった。この傾向は、植生保護柵設置によりNo3流域のNO<sub>3</sub><sup>-</sup>濃度が低下した可能性を示唆している。

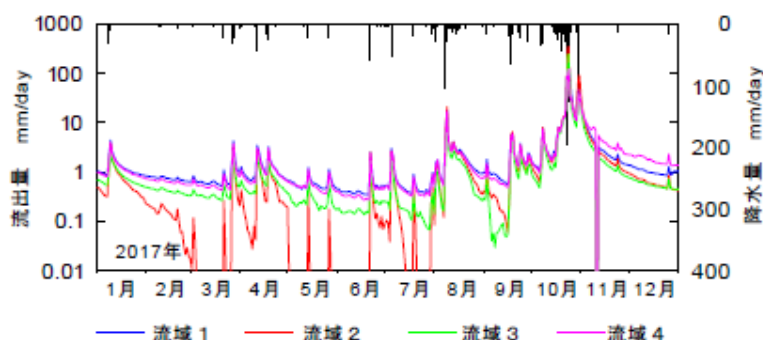
2017 年は春季と夏季に降水量が少なく、10 月に二つの台風が接近した。常時流量が比較的少ない傾向を示す流域 2 においては、春季、夏季において量水堰を越流しない流量となることがあった。また小流量時には量水堰からの少量の漏水も目立ち、量水堰の補修も行った。浮遊土砂量の変化はおおむね流量の大小と連動しており、各流域ともに降雨中において顕著に増量していた。

図 4 2017 年 1 月から 12 月のハイドロおよびハイトグラフ

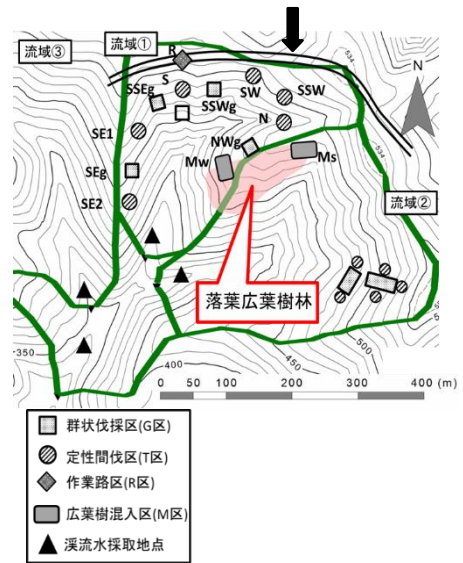
図6 調査プロット

貝沢対照流域調査地の流域1において、年間を通して把握した土壌の窒素動態から、群状伐採・間伐や広葉樹混入の及ぼす影響の斜面方位と微地形による日射確率と土壌肥沃度を用いた要因解析を実施し、室内実験の検証を含め、伐採影響を事前に予測する可能性を考察した。さらに、土壌の窒素動態を流域1尾根付近に開設された作業路で調査し、流域2で形状の異なる群状伐採地で初期的な影響も把握した。その結果、土壌の全窒素、全炭素、平均含水率には地形的要因が影響しており、TWI である程度説明できること。その関係性は、森林の樹種構成や伐採の有無に関わらないことが明らかになった。このことから、DEM や一般的な気象情報があれば、そこから流域内の全窒素や SRI (日射指数：裸地における日射量の指標) が推定でき、ある程度、地点ごとの窒素無機化量のポテンシャルを広域的に推定できると考えられた。

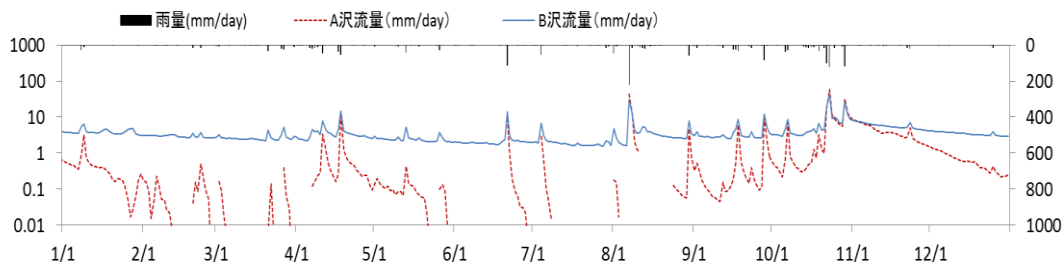
図2 ヌタノ沢のハイドログラフ（2017.1～12）

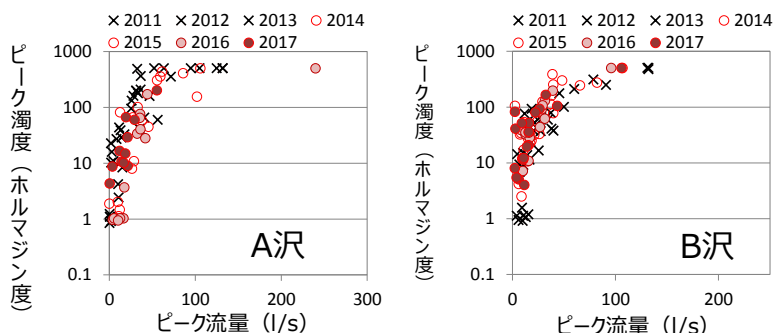
流域内の下層植生の回復によって降雨の際の地表流発生に伴う濁度の流出が減少すると予想されることから、A沢における植生保護柵設置前の2011～2013年と設置後の2014年以降の濁度発生事例について経年変化を調べた。特に、出水時のピーク濁度に注目したところ、柵設置前はB沢よりもA沢のほうがピーク濁度が大きい事例が多かったが、柵設置後は、A沢のほうがB沢を下回る事例が多かった。また、夏季（7～9月）の濁水発生事例について、ピーク流量とピーク濁度の関係を見たとところ、A沢では、特にピーク流量50ℓ/s以下の時に同程度のピーク流量でも柵設置前より柵設置後のほうがピーク濁度の値が低い傾向が見られた。

図4 ピーク流量とピーク濁度の関係（夏季のみ）

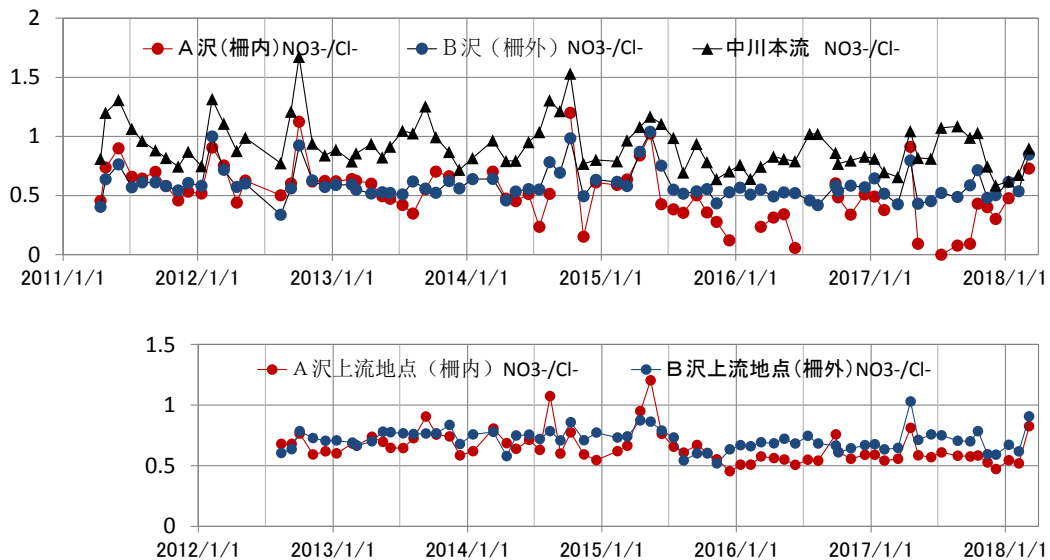
植生保護柵を設置したA沢では、増加した下層植生による硝酸態窒素吸収の効果によって、流域内で窒素分がより多く消費されて下流に流出する窒素濃度が減少すると予想される。そこで、植生保護柵を設置した2014年4月の前後を通して平水時の渓流水の硝酸態窒素濃度の経年変化を把握した。2017年の夏季までは少雨傾向であり、A沢が枯れることが多かったため、比較的流量の安定した場合の比較も確認する必要がある。

図7 水質（NO3-）の柵内外の時系列変化の比較

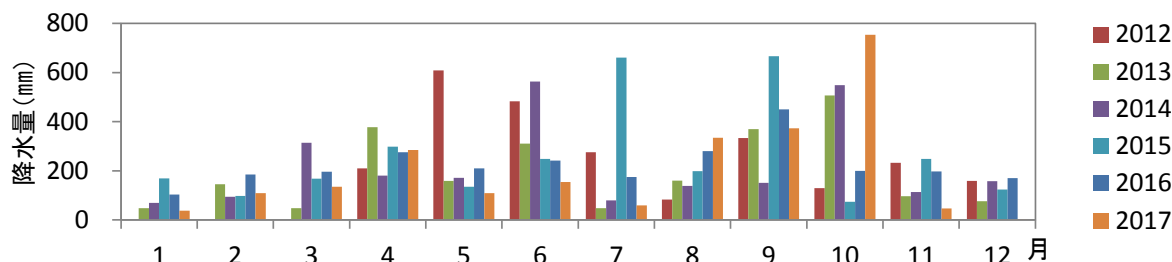
図 3 月別降水量 (2012. 4-2016. 12)

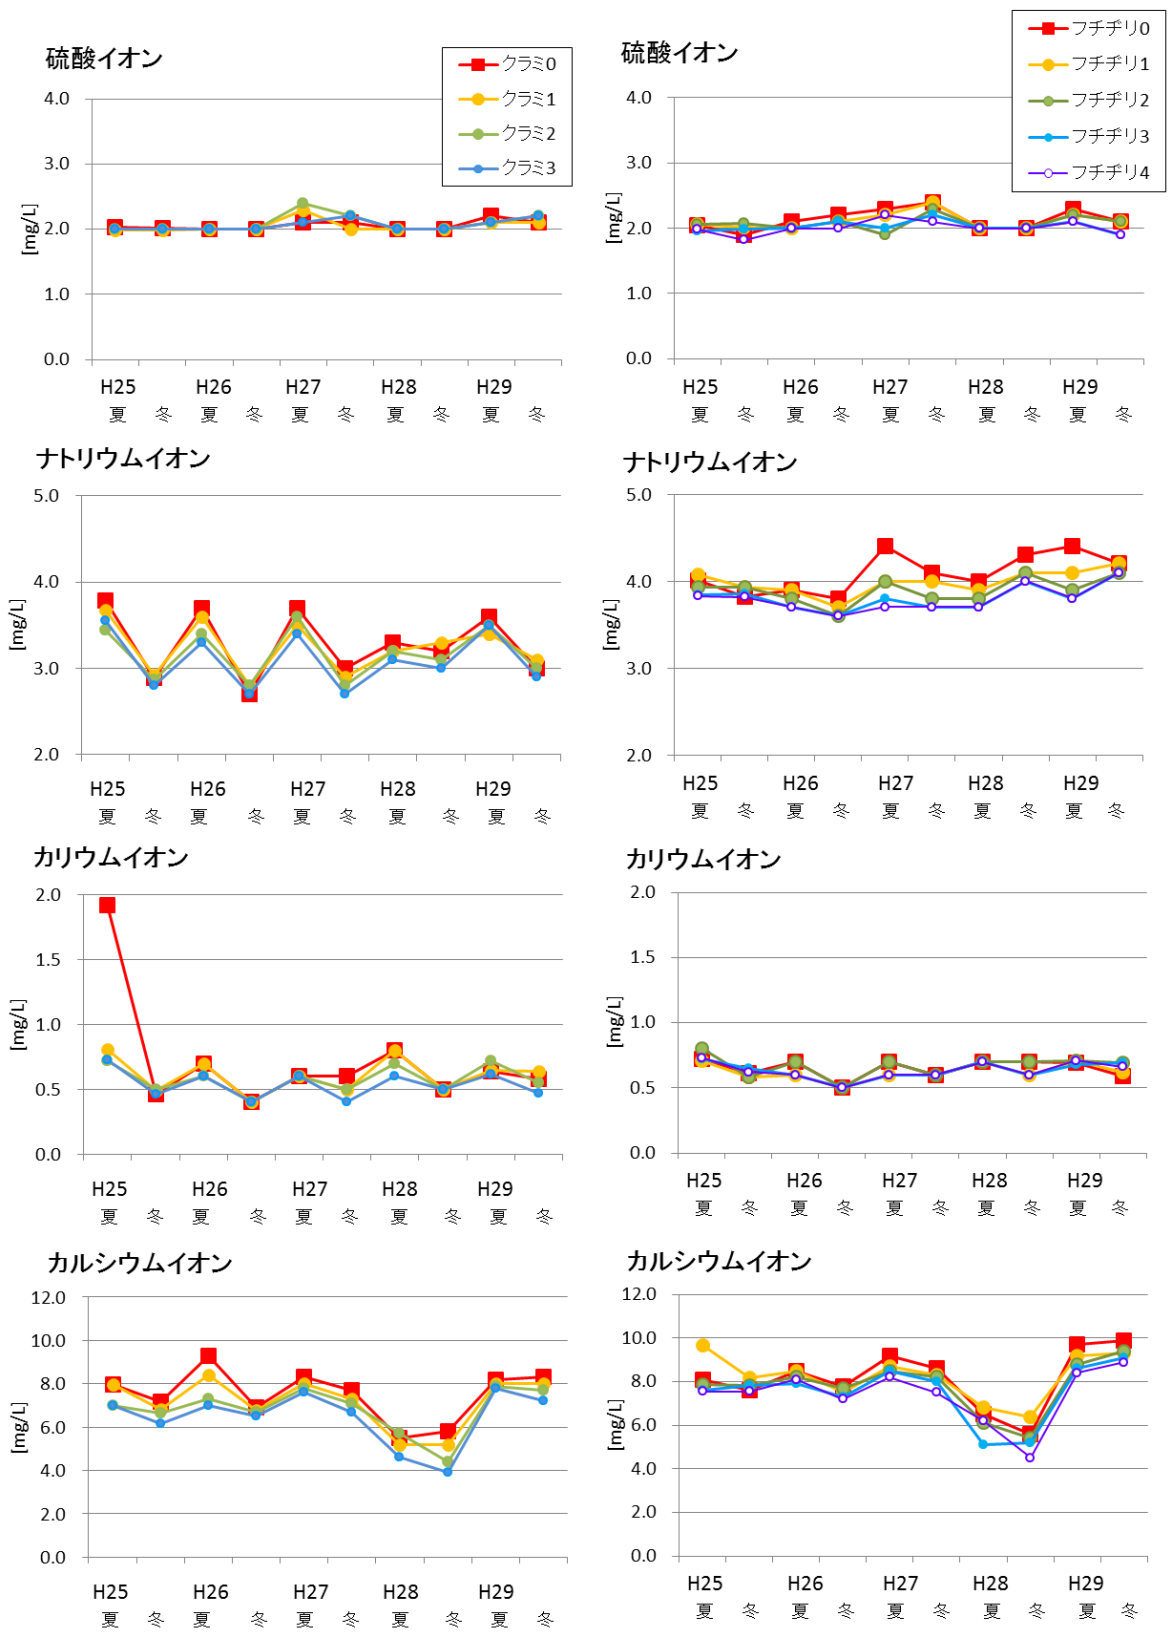
図5 水質の経年変化(2) 左：クラミ沢 右：フチチリ沢

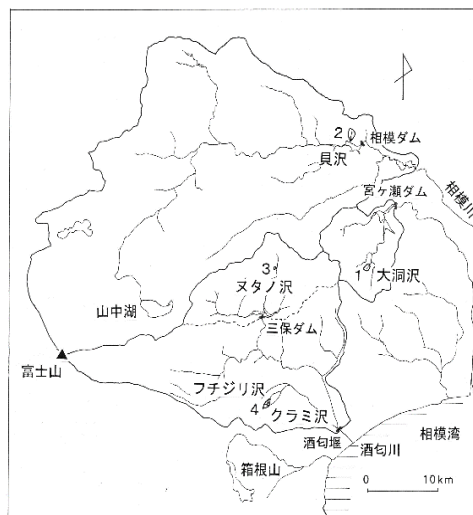
図1 かながわ水源エリアと試験流域の位置

表1 調査地

試験流域名	面積	地形・地質	調査地点
1. 大洞沢	56.3ha	山地 第三紀凝灰岩	量水堰 No.1 観測井 B1、B2
2. 貝沢	86.4	山地 中生代・古第三紀頁岩	量水堰No.4、No.5
3. ヌタノ沢	7.0	山地 石英閃緑岩	量水堰 A 沢、B 沢 観測井
4. クラミ沢 ・フチジリ沢	33.8 42.3	箱根火山外輪山 火山噴出物	堰越流水位 観測井
観測井：深度 50m、スクリーンは最深部に 5m、水位は圧力センサー出力をロガー記録

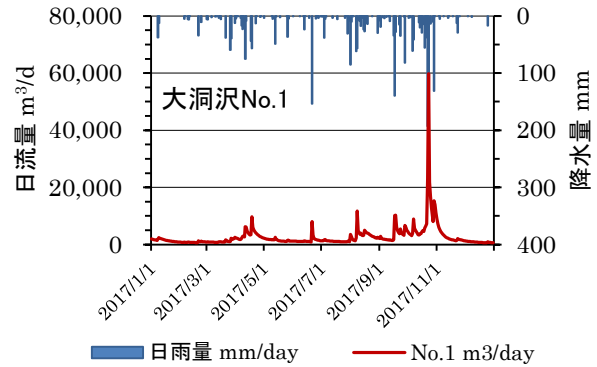
ている。地下水観測井では B1、B2 共に年間変動量は 3m 余りで、10 月末に年間最高水位を観測した。また、谷底にあって地下水位が約 4m と浅い B1 観測井の方が、斜面にあって地下水位が 23m 程度と深い B2 観測井より降雨に対して敏感に上昇し、雨後速やかに低減する変化が観測されている。大洞沢の下流にある No. 1 の流量は、冬期、さらに夏期の小雨期に小流量を記録した。流量は、地下水と同様に降雨イベントに対応して増減する。特記事項は、10 月下旬の台風 21 号通過による大雨の出水で今年最大の流量を観測し、堰に洪水時に多量の土砂を堆積した。このため、出水後の観測精度が落ちてしまった。なお、これらの観測地点の他に、対照流域となっている No. 3 および No. 5 で観測調査しているが、本報告から除外した。

図 2-3 No.1 の流量観測結果(日量 m³/日)

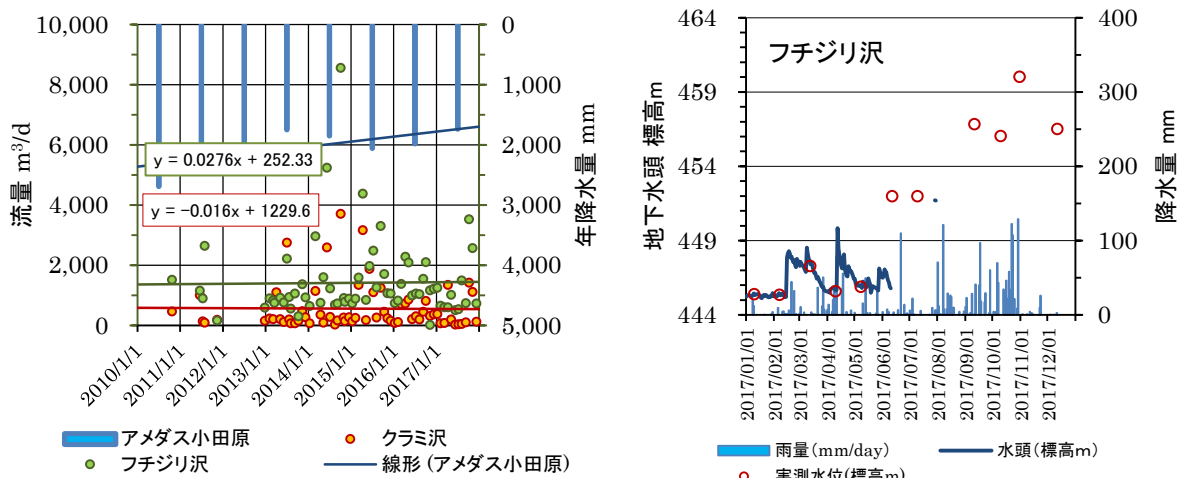
平常時の流量は、流域が隣接しながら、フチジリ沢よりクラミ沢の方が年間を通して流量が少ない。しかし、クラミ沢の流量低減時の観測精度を向上させる必要があり、流路を狭隘化するなど、対応を試みている。両流域の洪水時のピーク流量を比較すると、クラミ沢の方が多くなる時期がある。直接流出に係る流域特性に差があることを示していて、更なる水文地質調査が必要である。観測結果を基に算出した流量の近似直線とその式を図上に示したが、年降水量の減少傾向に対し、両沢の流量はほぼ横ばいで、安定している。

例年の観測井の地下水位は、地表面から35m程にあつて、年間変動量は数10cm程度であった。しかし、2017年の6月下旬になって水位が急に上昇を開始し、浅くなった。10月には6月初めに比べ10mほど上昇し、2018年に入っても上昇したままで、降雨に伴う変化をしながら、横ばい変化を続けている。水位変化に降雨の影響も認められるようになった。このため、水位計の圧力センサーの位置を10m上昇させ、現況に対応した。今のところ、地下水水位上昇の原因は不明であるが、掘削時の井戸の水位変化の特徴は大きく変わってしまった。

図7 クラミ沢・フチジリ沢の地下水観測井観測結果（右図）と流量観測結果（左図）

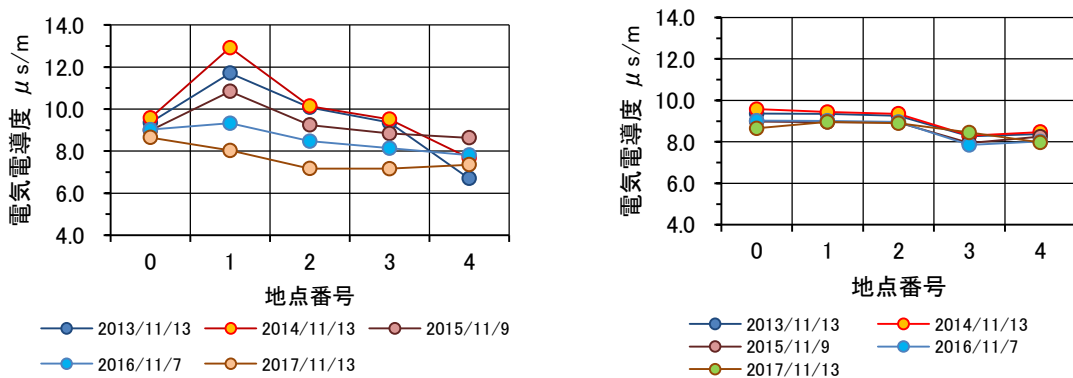
図 3-6 ヌタノ沢流程の 5 年間の電気電導度観測結果（A 沢：左図、B 沢：右図）

過去5年間の11月の両沢の流程の電気伝導度の変化(図3-6)をみると、A沢(左図)では流水が治山堰堤の堆積土砂中に伏没浸透してしまうため、流量は減少し、殆どが治山堰堤の排水で賄われる。そして、下流域(No.0、1、2)の電気伝導度は上流側に比べ増加する傾向が認められる。一方、B沢(右図)は、源頭湧水量が多く、中流での流量減少は少ない。こうして、電気伝導度の変化は少なく、安定している。

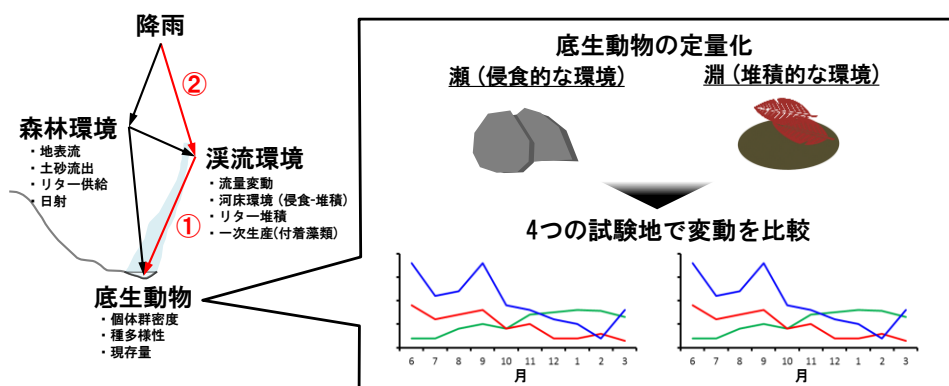
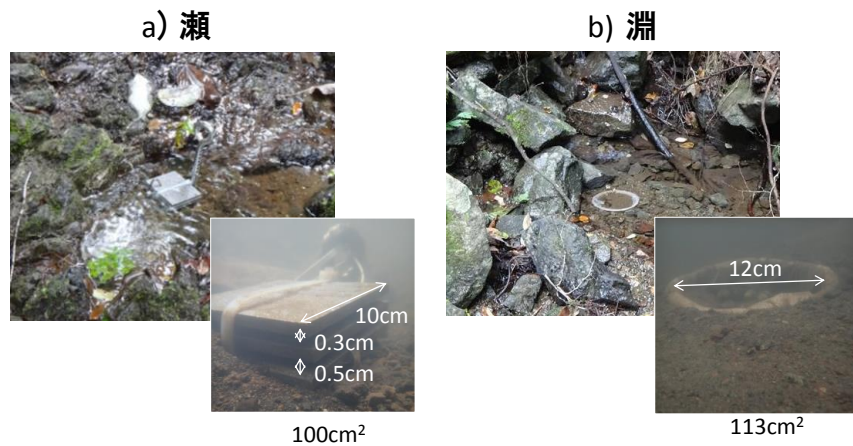
調査は平成29年6月から平成30年3月の間に月に1回行った。底生動物の採集は、底生動物の生息場となる基質を流路内に設置し、それに定着する底生動物を採集することにより定量化を試みた。瀬における礫表面や間隙に生息する種群を採集することを目的に、正方形のタイル（10cm×10cm、厚さ5mm）を三枚重ね、その間に木製の緩衝材を挟むことにより、3mmと5mmの間隙を確保し基質を作成した（図2a）。また、淵における砂泥に生息する種群に対しては、円形のポット（直径12.5cm）を河床に埋め、その内部に砂（粒径2mm以下）300mlを入れた不織布の袋を設置した（図2b）。これらにより、溪流の侵食および堆積環境に対応した底生動物の採集を行った。各試験地あるいはその周辺の流域の3流域（合計12流域）において、各流域に4つずつ基質（各基質合計48サンプル）を30日程度設置した。

図2 溪流内に設置した a) 礫基質および b) 砂基質

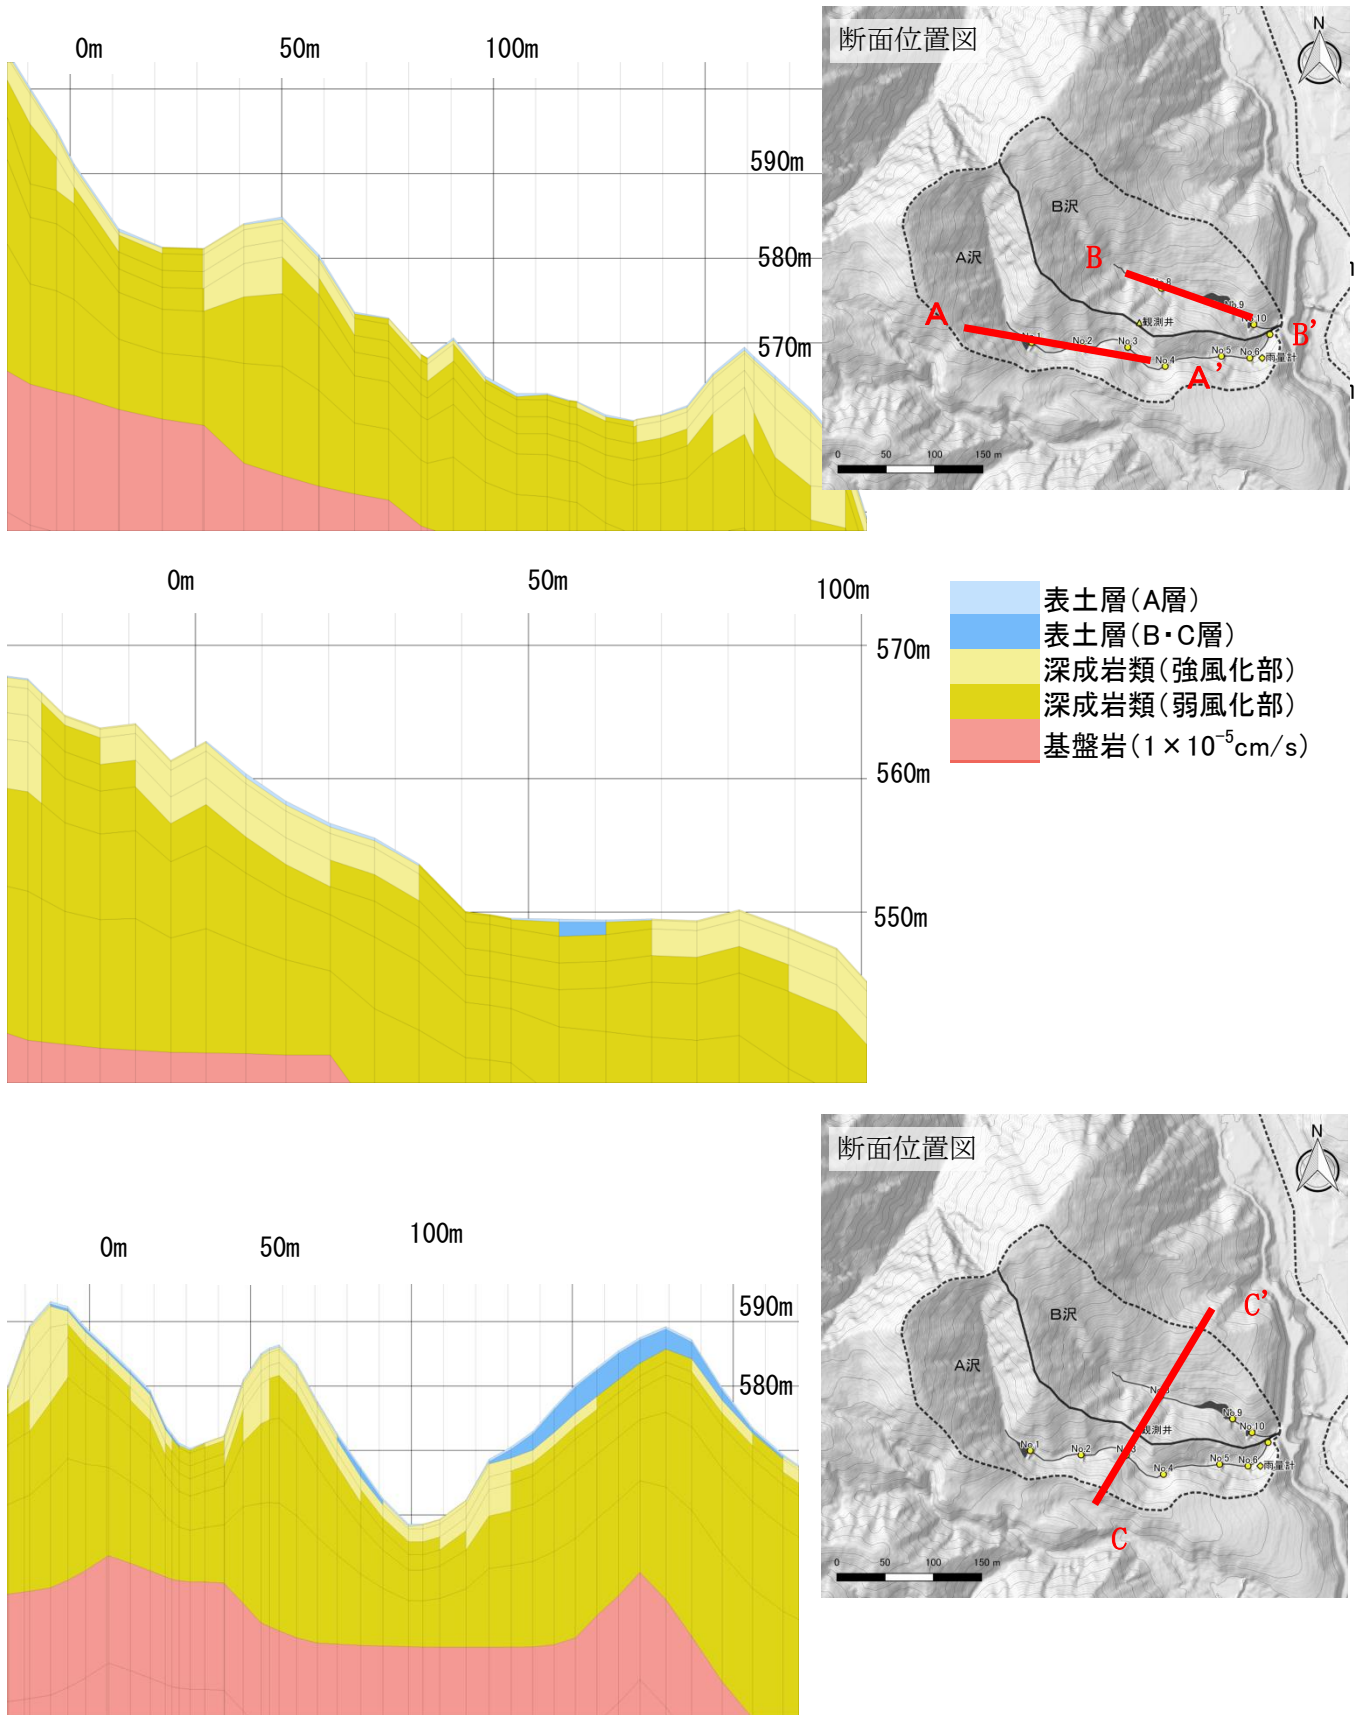
図2 ヌタノ沢流域モデルの地質割り当て状況 (AA'、BB'、CC' の各断面)
