(2) 水源林の公益的機能の評価・検証と管理技術の改良

A. 対照流域法調査による水源施策の2次的アウトカム（水源かん養機能の向上）の検証

- (1) 課題名 **A. 対照流域法調査による水源施策の2次的アウトカム
（水源かん養機能の向上）の検証－総括－**
- (2) 研究期間 **平成19～令和3年度**
- (3) 予算区分 **県単（水源特別会計：森林環境調査）**
- (4) 担当者 **内山佳美・倉野修・安部豊・大内一郎・丸井祐二・横山尚秀**

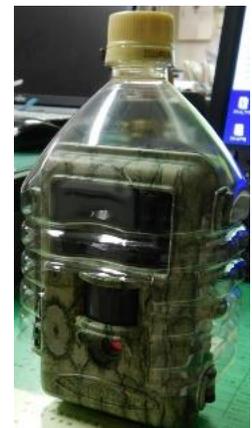
「黒画、ノイズ画」など、データ回収して初めてわかるカメラの不具合については、カメラのファームウェアの変更によって改善されることがわかった。ただし、黒画については別原因で、メーカーによる修理が必要になることがわかった。今後も黒画の不良が増えるようであれば機種変更を検討する必要がある。これらの不良原因で最も多いのは雨水が内部に入って使用できない状態にしてしまうことである。付属品のカバーなどもあるが高価であるため、ペットボトルを利用したカバーを作成した。

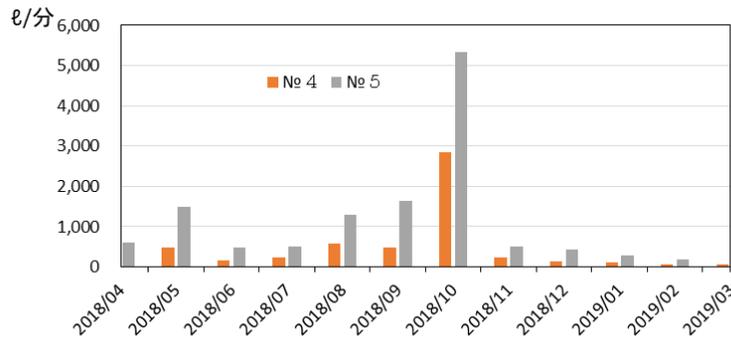
図 3-1 貝沢の地点別流量

流量は 10 月に最大となり、その後減少傾向がみられた。地点別にみると No.5 が No.4 より常に高い値を示した。水温は季節変動を示し、夏に高く、冬に低い値を示した。電気伝導度は大きな変動はみられなかったが、両地点とも洪水の後に若干低くなる傾向を示した。pH は両地点ともあまり変動はなく、ほぼ一樣な値であった。

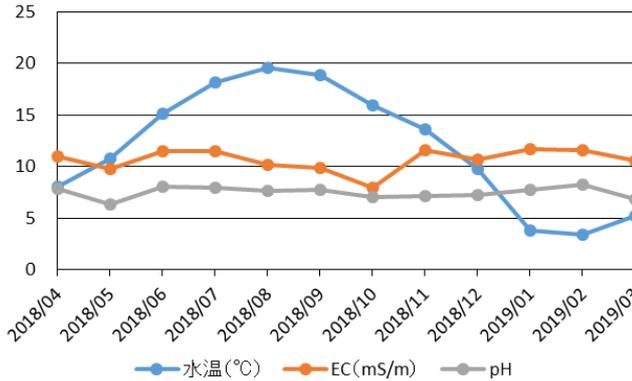
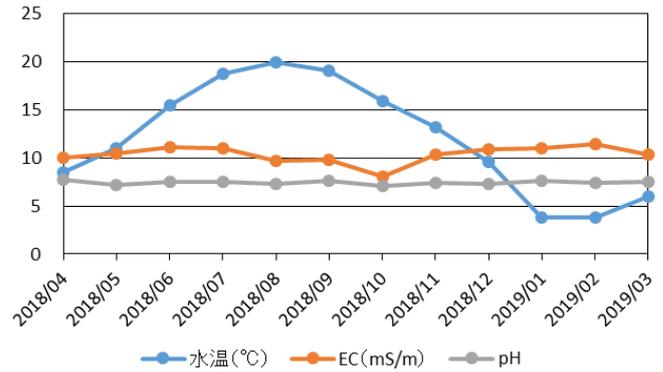
図 4-1 貝沢No.4 地点河川水の水質

図 4-2 貝沢No.5 地点河川水の水質

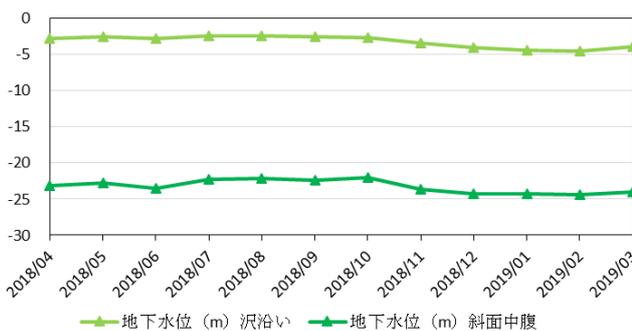
図 5 大洞沢の地点別地下水位

地下水位は、沢沿い、斜面中腹の地点とも冬に若干下降する傾向がみられた。河川水の水温は季節変動を示し、8月に17.2℃の最大値を示し、2月に5.8℃の最小値を示した。電気伝導度、pHは大きな変動はなく、ほぼ一樣な値であった。

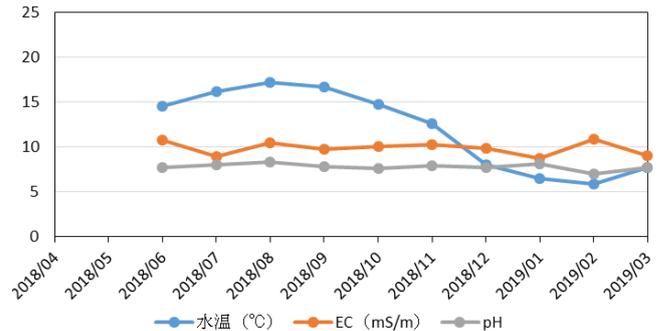
図 6 大洞沢No.1 地点の河川水の水質

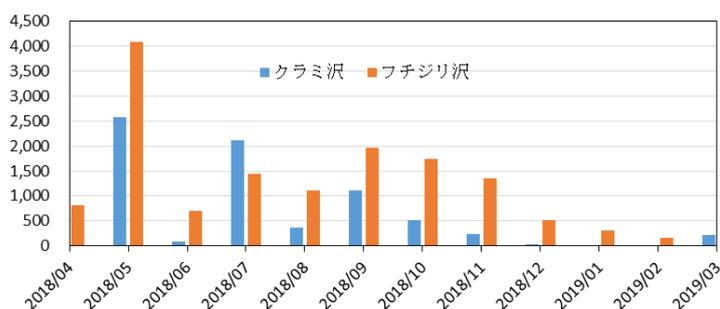
図7 クラミ沢、フチジリ沢の流量

流量は5月に最大値、2月に最小値を示した。7月を除いてクラミ沢よりフチジリ沢のほうが高く、約2倍の値を示した。水温は季節変動を示し、夏に高く、冬に低い傾向を示した。電気伝導度、pHは大きな変動はなく、ほぼ一般的な値であった。

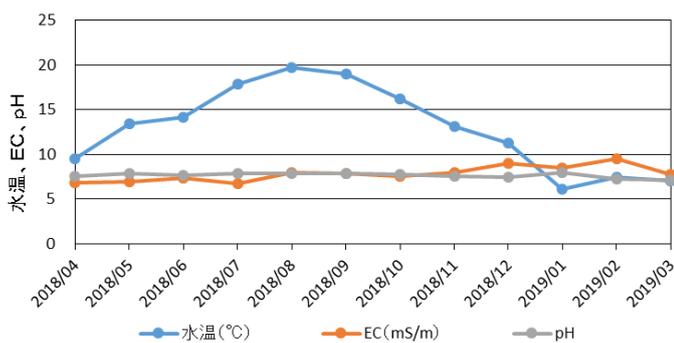
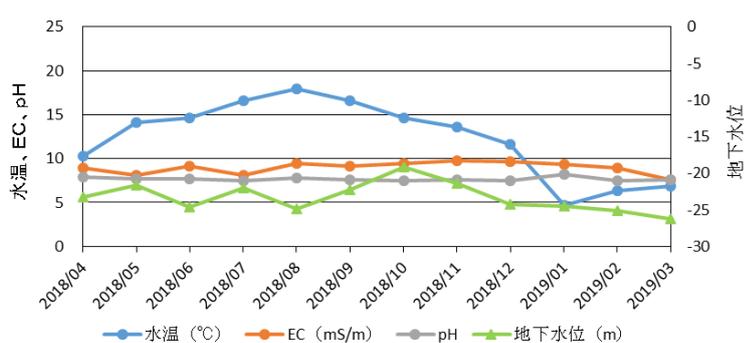
図8-1 クラミ沢河川水の水質

図8-2 フチジリ沢河川水の水質、地下水位

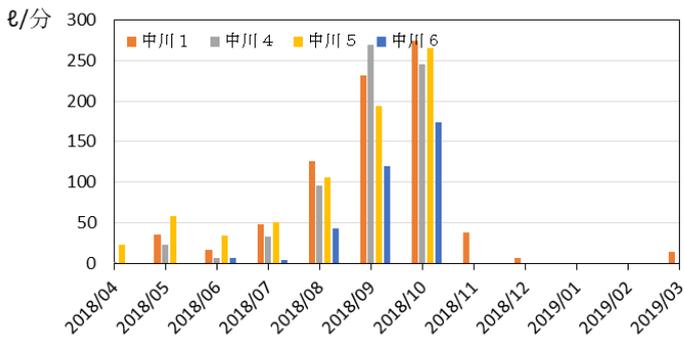
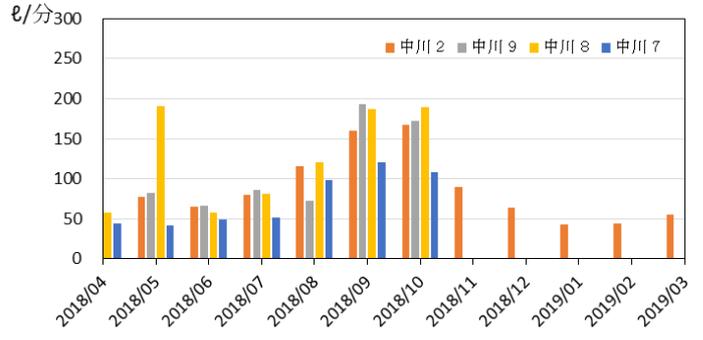
図 9-1 ヌタノ沢 A 沢の流量

図 9-2 ヌタノ沢 B 沢の流量

流量は9,10月にかけて増加傾向を示し、その後減少傾向を示した。地点別にみると量水堰（中川1、中川2）を除くと中川5、中川8（岩盤部）で若干多い傾向を示した。水温は季節変動を示し、夏に高く、冬に低い傾向を示した。なお、西丹沢VCの河川水水温の変動幅は、スタノ沢に比べ小さかった。電気伝導度、pHは大きな変動はなく、ほぼ一般的な値であった。

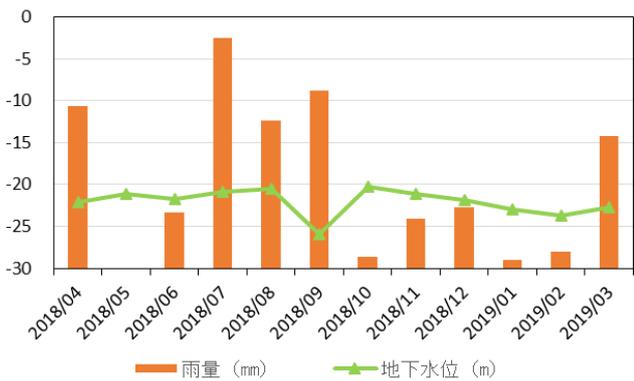
図 10 ヌタノ沢 A 沢の地下水位、雨量

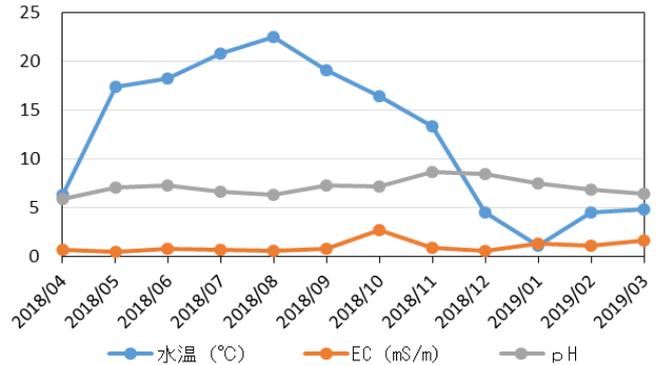
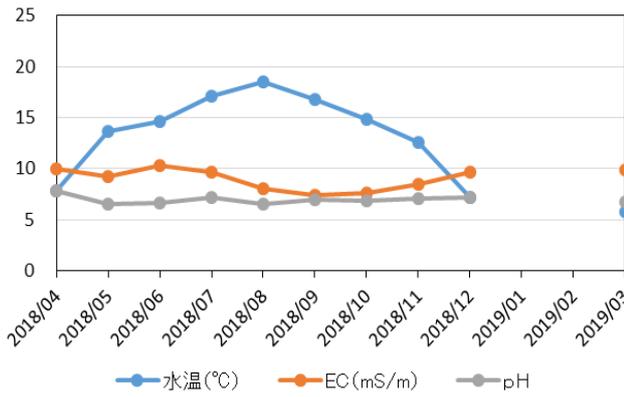
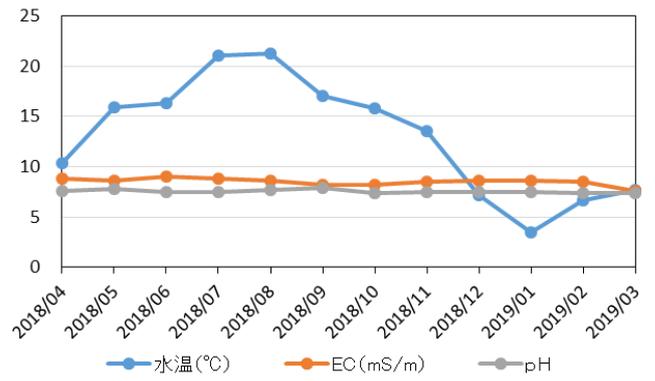
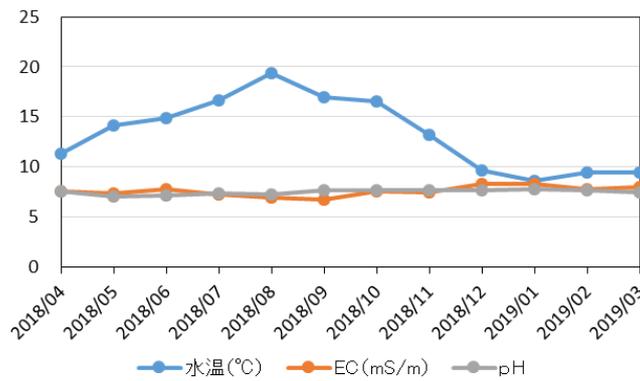
図 11-1 ヌタノ沢 A 沢雨水の水質

図 11-2 ヌタノ沢 A 沢中川 1 の河川水の水質

図 11-3 ヌタノ沢 B 沢中川 2 の河川水の水質

図 11-4 ヌタノ沢周辺西丹沢 VC の河川水の水質

雨水の電気伝導度は、河川水に比べて一桁低い値であった。

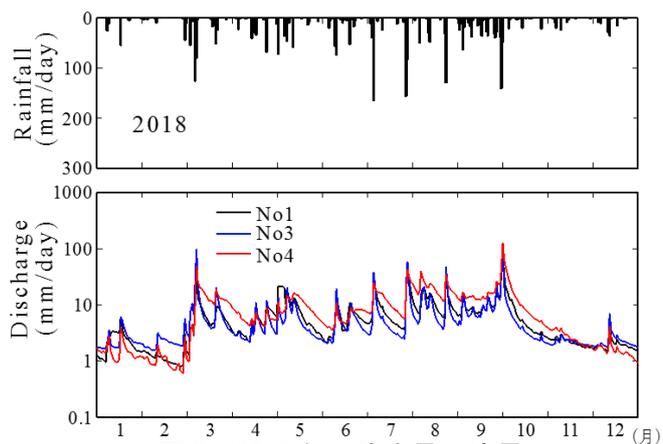
図 2 2018 年の降水量・流量

2018年は、2017年10月の土砂流出の影響を受けて、No.1流域において長い流量欠測期間が生じたため、HyCyモデルを用いて流量を補完した。結果として、年降水量は3071mm、No.1、3、4流域

の年流出量はそれぞれ 2,372 mm、2,189 mm、3,317 mm の値を得た。

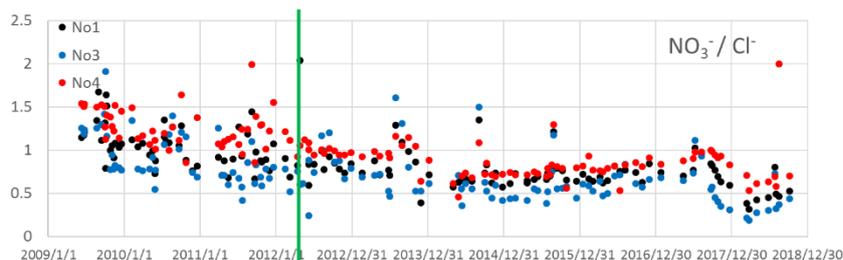
図 3 植生保護柵設置前後の Cl^- 濃度で基準化した NO_3^- 濃度の時系列変化

河川水の NO_3^- 濃度は 2009-2012 に比べ、その後の期間で減少していることが示された。2018 年もその傾向は継続しており、生物吸収を受けない Cl^- を用いて基準化しても明瞭な減少が確認された。No. 3 流域の $\text{NO}_3^- / \text{Cl}^-$ 比は、No. 1, 4 流域のものより低くなっていた。この傾向は、植生保護柵設置により No. 3 流域の NO_3^- 濃度が低下した可能性を示唆している。

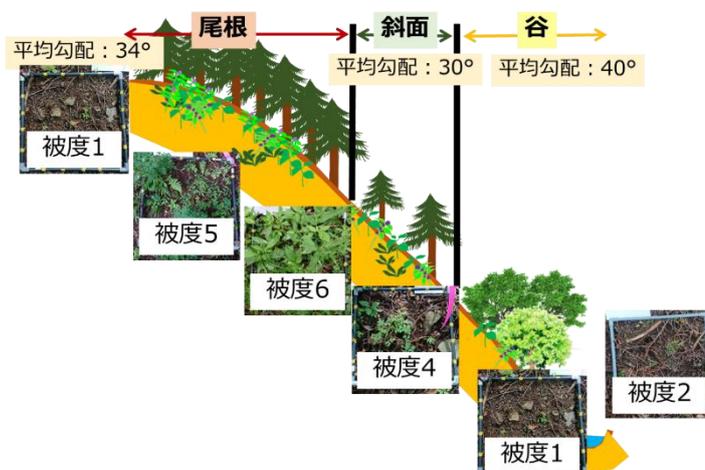
図 1 流域内の上層木と林床被覆の分布

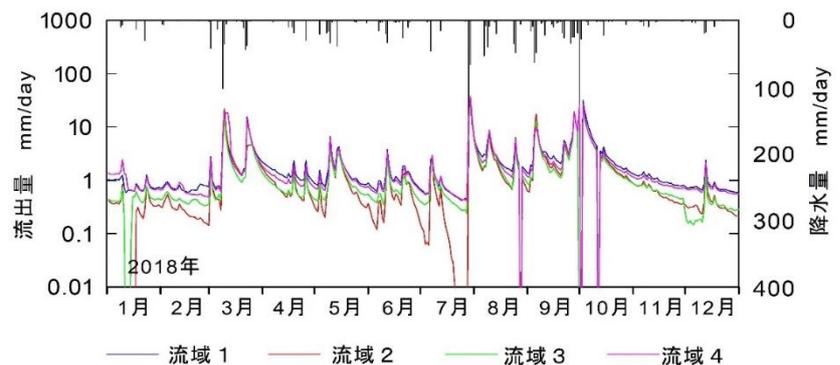
図2 2018年の降水量・流量

2018年は欠測期間が生じたが、それを除くと、全般的に流域1と流域4において基底流出成分が安定して存在する一方、流域2では無降雨期に流量が0もしくは0に近い値となるのが特徴である。

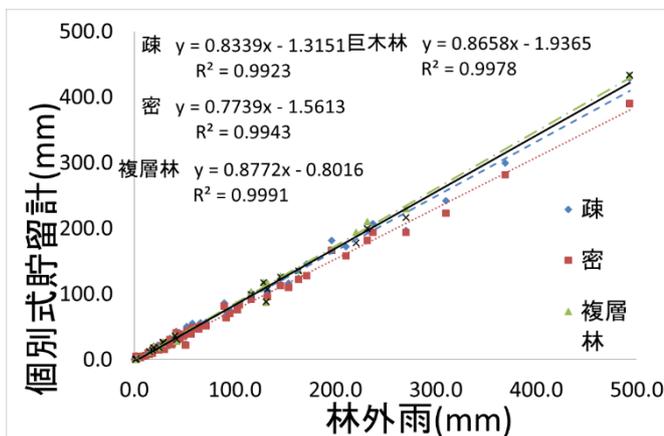
図4 林外雨と樹冠遮断量の関係

人工林の間伐によって水収支のうち特に樹冠遮断量に変化し、流量が変化することが予想されるため、貝沢試験流域内の人工林で立木密度等の異なる4プロット（立木密度：粗、立木密度：密、巨木林、複層林）において、樹冠遮断量の測定を行った。2018年までの測定結果から、プロットごとの林外雨と樹冠通過雨の関係は図4のとおりであり、どのプロットも林外雨と樹冠通過雨の相関係数（R2）は0.99と近く、高い相関を示した。全体的にみると、樹冠通過雨の比率が高いプロットは、順に、「複層林 > 巨木林 > 疎 > 密」となった。立木密度では、複層林プロットと密プロットの本数が多いが、密プロットでの樹冠通過雨が最も低い値を示した。複層林におい

ては下層を形成しているヒノキの樹高が低く、上層を形成している（複層林の）巨木の立木密度が低いことが、林床まで通過する林内雨量の値に影響していると考えられる。このため複層林プロットと巨木林プロットの樹冠通過雨比率は等しく高い値となっている。以上のように、立木密度の小さい巨木林への林相の変化は、林床まで到達する降水量を増加させる効果があることが期待できる。反対に、樹高が比較的高く、立木密度が高い林分では、林床まで到達する降水量が少なくなると判断できる。

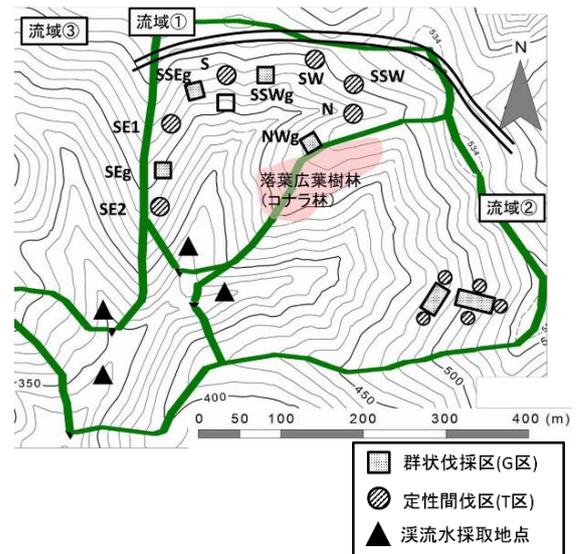
図1 調査区の位置と渓流水採取場所

森林整備等による事業効果の検証のため、相模原市緑区与瀬地内(貝沢)において、流域の物質循環について調査を継続した。調査項目は、リタートラップ等による上方・側方からの有機物採取、溪流内の堆積有機物の採取・分析、群状伐採地と間伐(定性)区、対照区等の地温測定、表層土壌の純窒素無機化・硝化量、土壌中の無機態窒素浸透移動、溪流水質測定等であり、平成24年度及び平成28年度の整備に調査区を設けた。

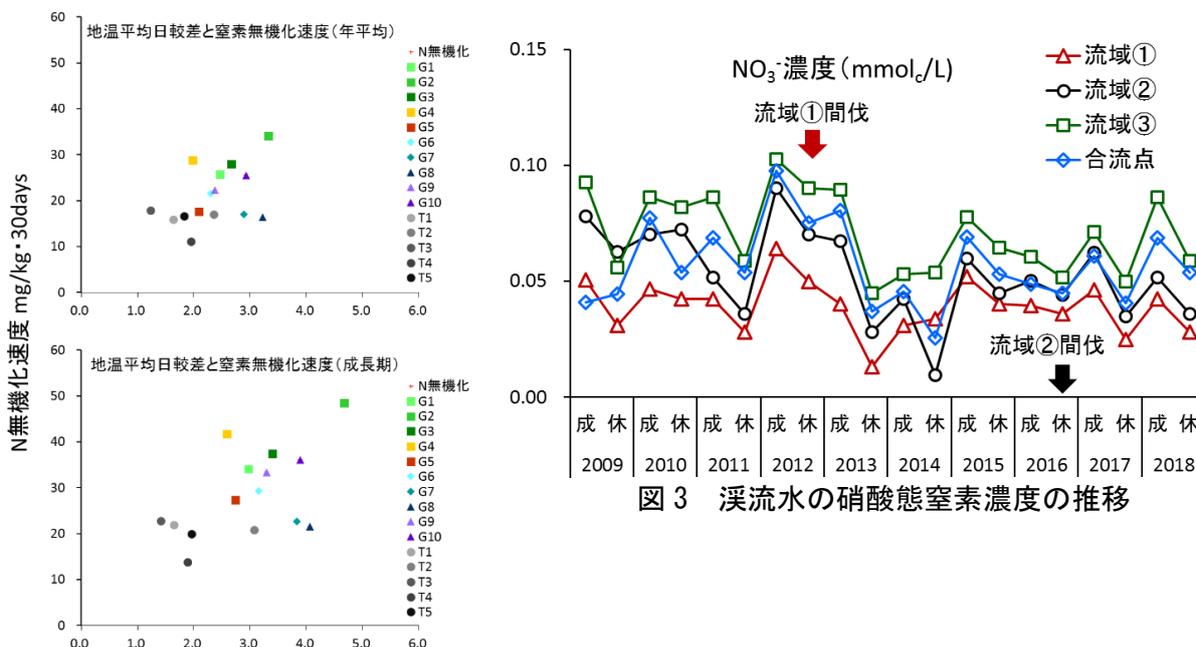
図2 地温平均日格差と窒素無機化速度の関係

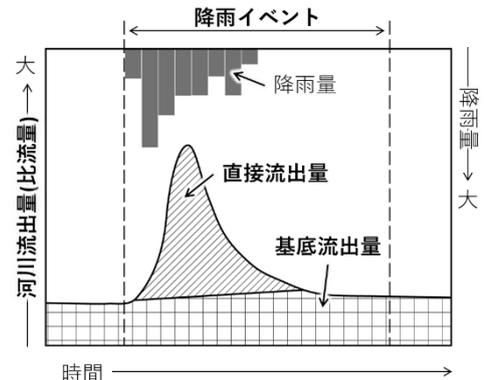
図 - 1 降雨イベントと比流量、直接流出量、基底流出量の例

降雨流出解析では、図 - 1 に示すように流出を区分した。まとまった降雨の期間を降雨イベントと呼ぶ。比流量は流量を流域面積で除した値であり、流域間の比較に適している。比流量は、降雨イベント時の流量の増加分である直接流出量と、比流量から直接流出量を引いた基底流出量に分けた。

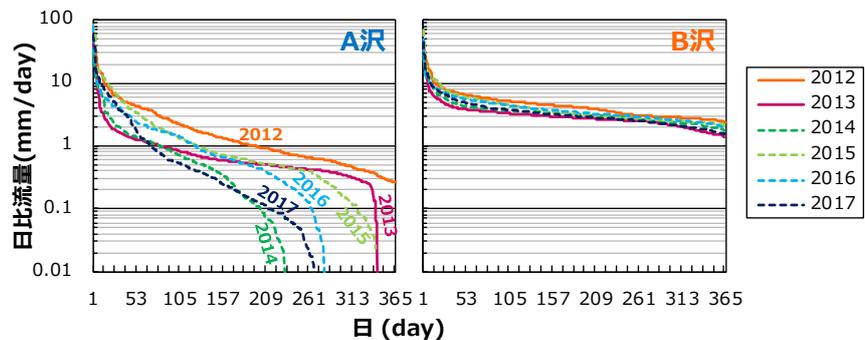
図 - 2 A 沢・B 沢の流況曲線
縦軸が対数軸であることに注意

図 - 2 に A 沢・B 沢の流況曲線を示す。流況曲線とは、ある河川に対して、横軸を日数、年間の日流量を大きいものから順番に並べたグラフで、その河川の年間河川流出量の特徴を

見るのに便利なグラフである。

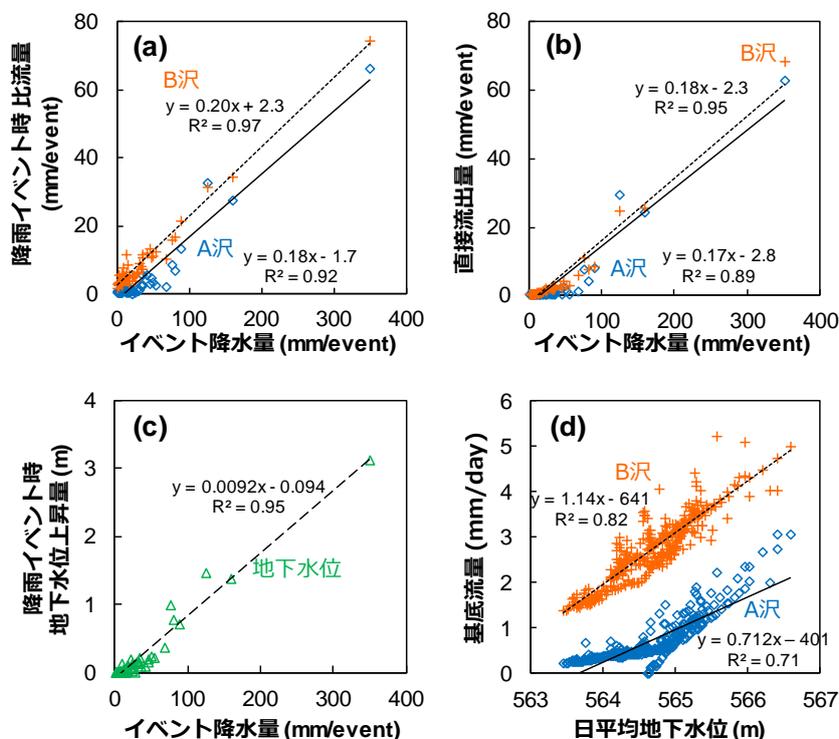
図-3 イベント降水量と比流量(a)、直接流量(b)、地下水の上昇量(c)の関係と、日平均日による地下水位と基底流量(d)の関係 (安部, 2019 に加筆)

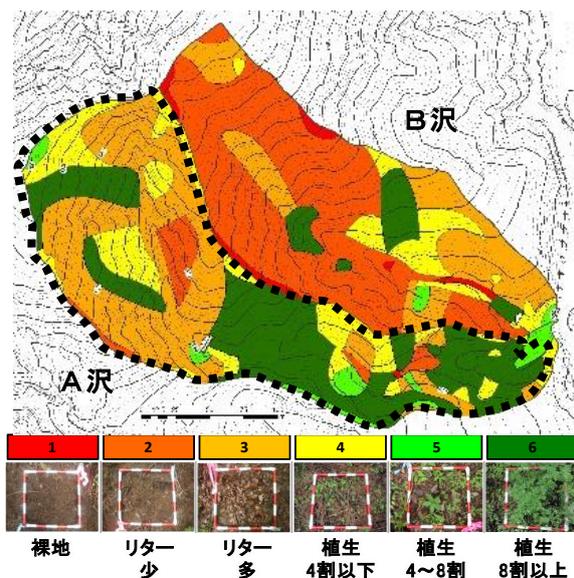
図1 植生被覆度ランクによる流域内の植生被覆分布（2018年8月調査）

植生保護柵を設置したA沢流域は、下層植生が一層増加し、柵を設置していないB沢流域は、林冠ギャップ等で部分的にミツマタ等の不嗜好性種の繁茂が見られた。（図1、図2）

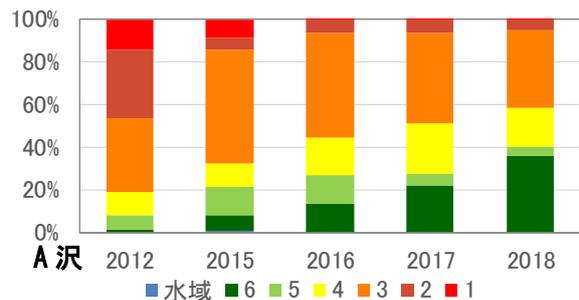
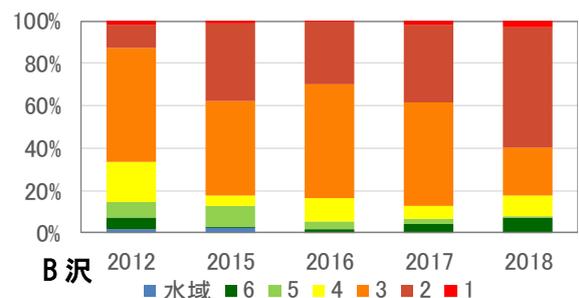
図2 植生被覆度ランクによる流域内面積割合の推移

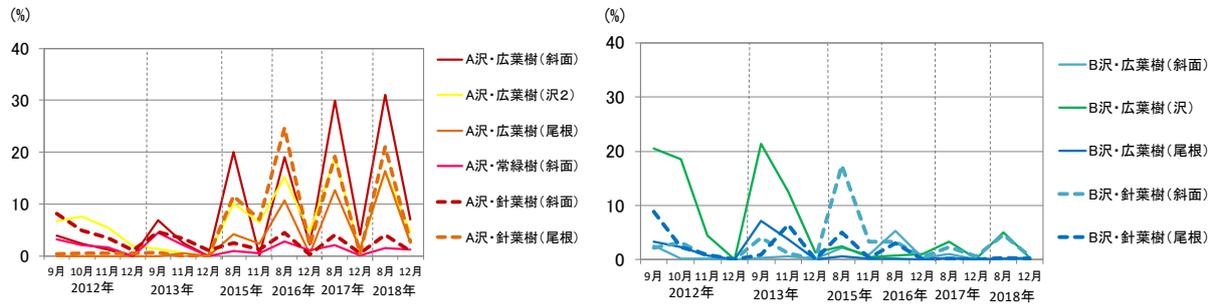
図3 既往の立木プロットにおける下層植生植被率の推移
※各プロット 1m×1m のコドラート 5 箇所（または 3 箇所）の平均値

既存の立木プロット 11 箇所において 8 月、12 月に写真撮影による林床被覆率の測定を行った。夏季の下層植生植被率の経年変化は、A 沢では柵設置後に 4 箇所プロットで増加傾向であり、A 沢の針葉樹（斜面中部）プロット、常緑樹（斜面中部）の 2 箇所と柵を設置していない B 沢のプロットでは横ばいであった。

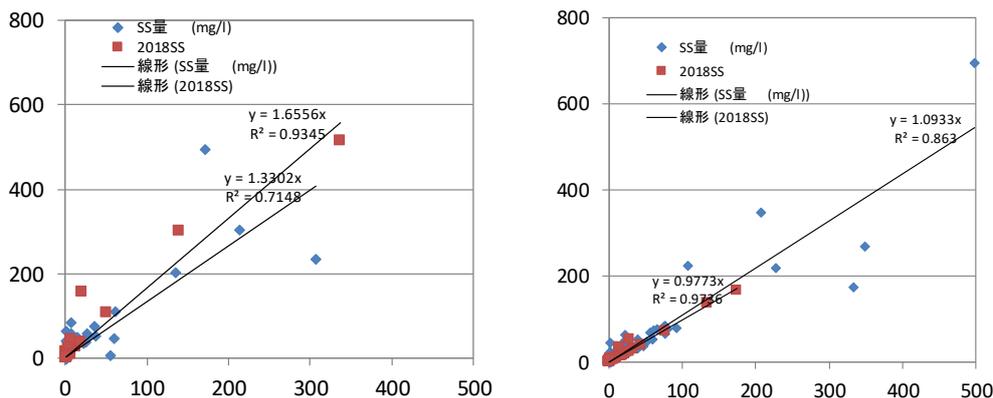
図4 採水試料の SS と常時測定濁度の関係

2018 年 7 月 5～6 日、7 月 28～29 日の 2 回の出水において、自動採水器により河川水を採水し、水質、SS を分析した。SS と常時測定濁度の値の関係を把握し、濁度を浮遊土砂量に換算するための基礎データを取得した。

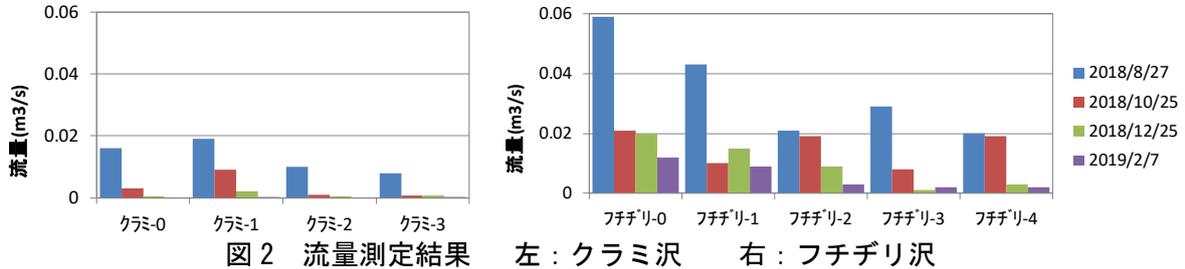
図2 流量測定結果 左：クラミ沢 右：フチジリ沢

8、10、12、2月の全4回に渡り9地点における流量観測を行った。クラミ沢の4回の測定では、クラミ1地点より最下流のクラミ0地点のほうが流量が少なく、現地状況からも両地点の間の伏流が原因と考えられた。フチジリ沢の10月の測定地点ごとの流量にはばらつきが大きく、測定誤差も影響している可能性がある。

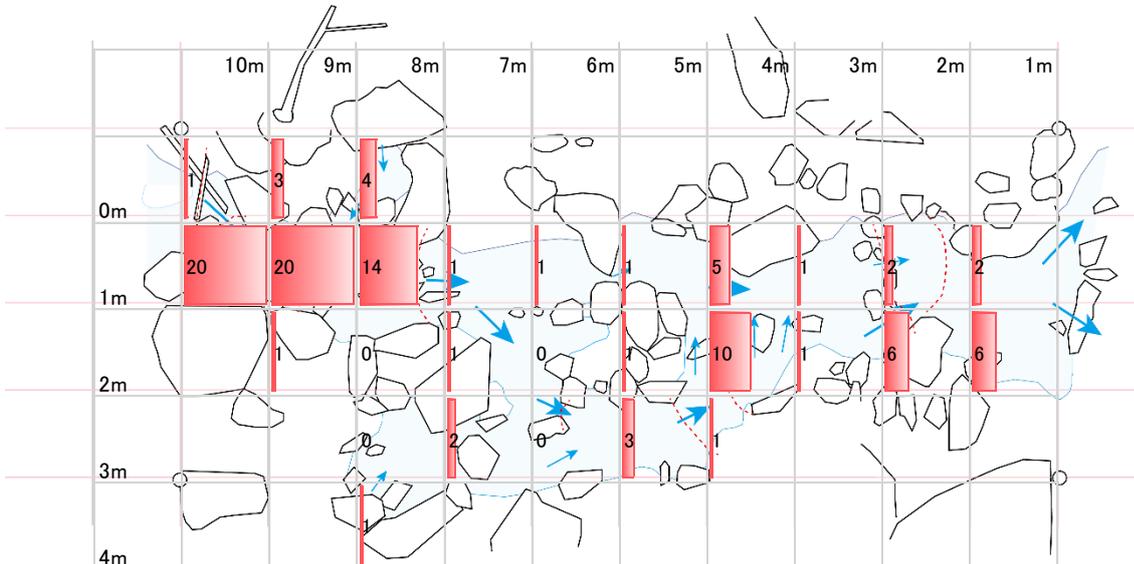
図3 タンスイベニマダラの分布調査の例（フチジリ沢の定点における1mメッシュのパッチ数）

フチジリ沢とクラミ沢について、大型藻類（タンスイベニマダラなど）の生育概況を踏まえ、計2か所のモニタリング定点（溪流幅×延長10m程度）を設定した。初期調査として、1mメッシュでタンスイベニマダラのパッチ数を計測した。

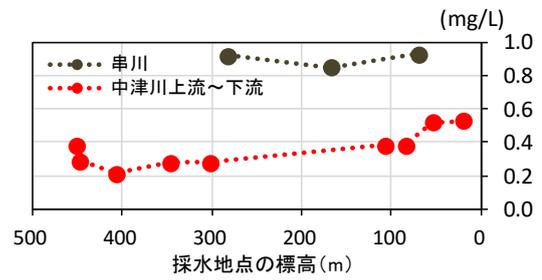
図2 中津川と串川における硝酸態窒素濃度 (2018. 3. 30 一斉調査)

積雪や県道通行止め等により一部地点の欠測が生じたものの概ね年間を通し水質データを取得し、ダム上流の試験流域からダム下流までの一連の水質実態を示すことができた。項目ごとに見ると、硝酸イオンでは季節変動は少なく地点ごとの差が大きく、リン酸イオンでは地点ごとの変動は少ないが季節変動が大きかった。また、アルミニウムイオンは年間の変動は小さいが各地点における夏季の上昇が見られた。

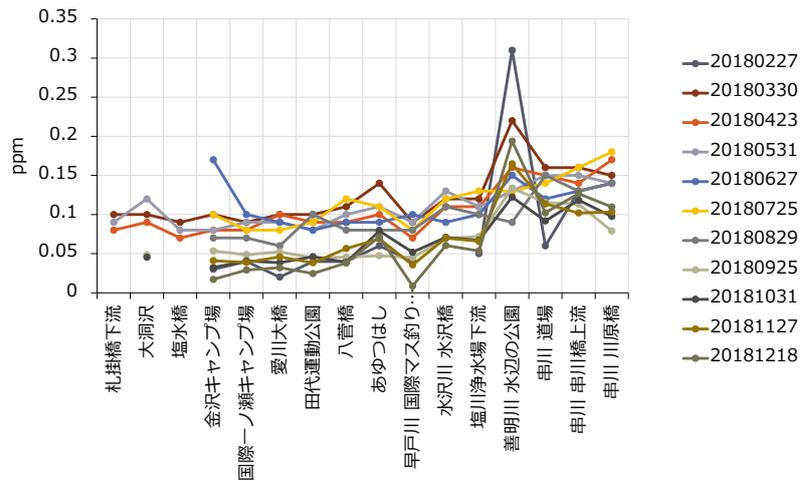
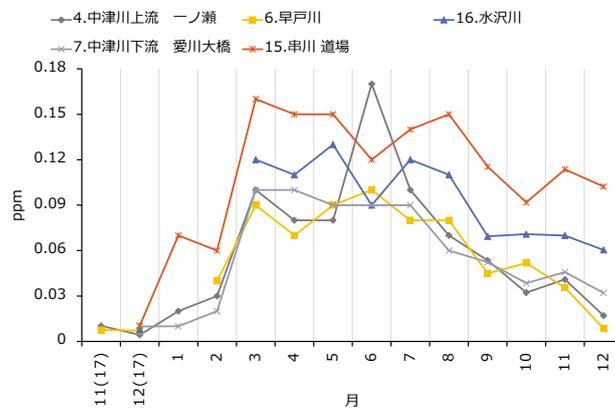
図3 地点ごとのリン酸イオン濃度

図4 各水系の月別リン酸イオン濃度

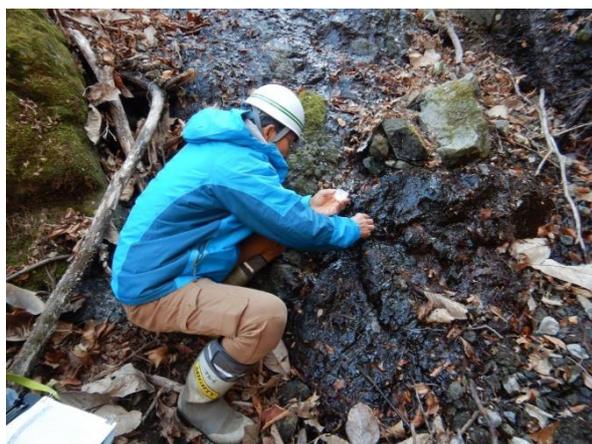
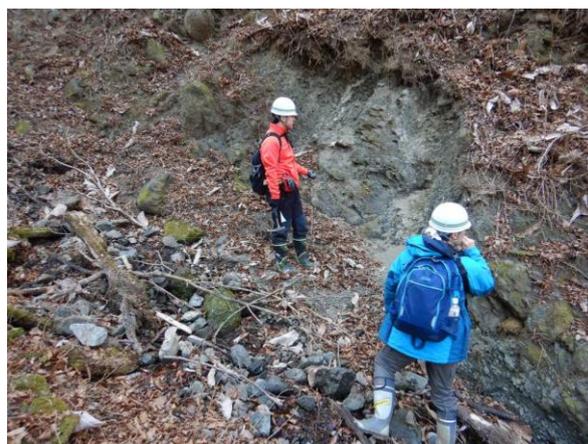
表-1 採取水サンプル調査（左）と地質踏査（右）の様子

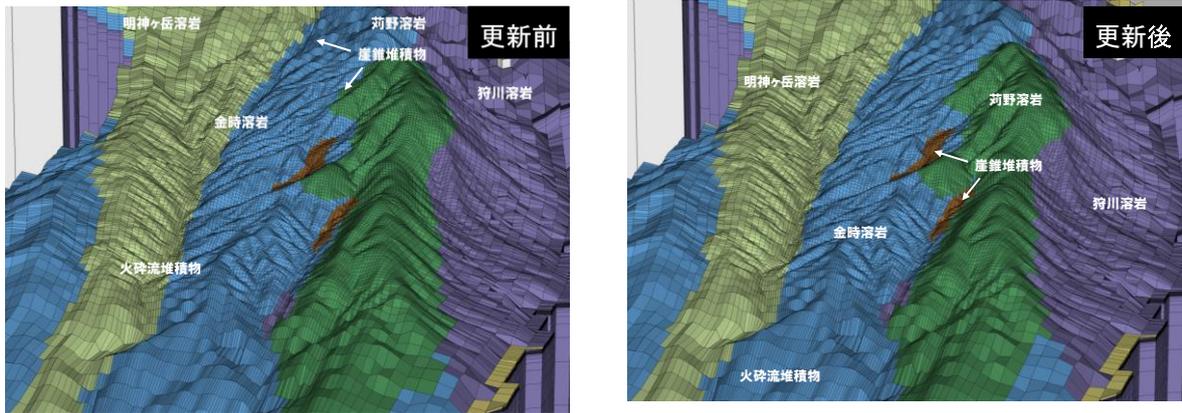
図1 フチジリ沢のモデル更新前後の地質分布の比較
(更新後は苧野溶岩グループの表層分布エリアが若干減少している。)

既存のモデルについて、特に地質構造の再検討から、三次元格子モデルの荻野溶岩グループの分布形状を更新した。その上で、流量の実測値の再現性を検証したが、クラミ沢の流量が再現できるケースではフチヂリ沢の流量が過少になるなど、改良後モデルの水理地質構造でも比流量の相違が再現できるパラメータの組み合わせを見出すことが困難であった。そこで、いくつかの試行錯誤を行った結果、荻野溶岩について透水異方性を考慮するとともに金時溶岩の透水係数を変更したケースで比流量の再現性が向上した。改良後のモデルに関しては湧水地点等の解析結果の現地検証を行い、現地調査結果とモデル解析の両輪で当該地域の水循環に関する理解を深めていく必要がある。

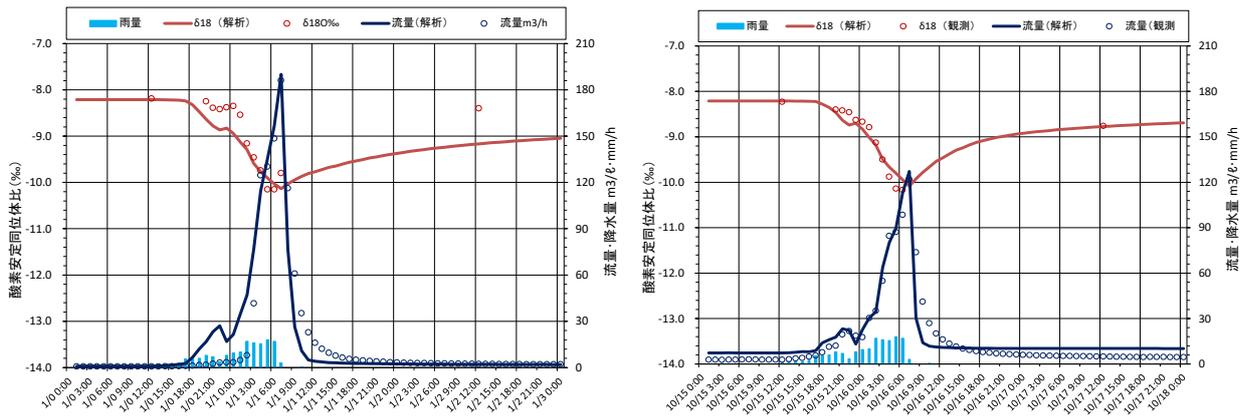
図2 流量及び酸素安定同位対比の観測と解析結果の比較 (左: A沢、右: B沢)

既存のヌタノ沢試験流域のモデルについて、残る課題となっていたA沢及びB沢の流量における流れ変化を再現するため、現地で確認できる高透水帯のモデルへの組み込みを行った。その結果、水循環の再現性が向上するとともに、同位体の変化においても良好な再現結果を得ることができた。
