(2) 水源林の公益的機能の評価・検証と管理技術の改良

A 対照流域法調査による水源施策の2次的アウトカム（水源かん養機能の向上）の検証

- (1) 課題名 **A 対照流域法調査による水源施策の2次的アウトカム  
（水源かん養機能の向上）の検証－総括－**
- (2) 研究期間 **平成19年度～令和3年度**
- (3) 予算区分 **県単（水源特別会計：森林環境調査）**
- (4) 担当者 **内山佳美・倉野修・安部豊・大内一郎・丸井祐二・横山尚秀**

- (1) 課題名 **Aa 観測施設保守・改良（1）設備・システム**  
 (2) 研究期間 **平成19年度～令和3年度**  
 (3) 予算区分 **県単（水源特別会計：森林環境調査）**  
 (4) 担当者 **内山佳美・倉野修・安部豊・大内一郎・丸井祐二・横山尚秀・三橋正敏**

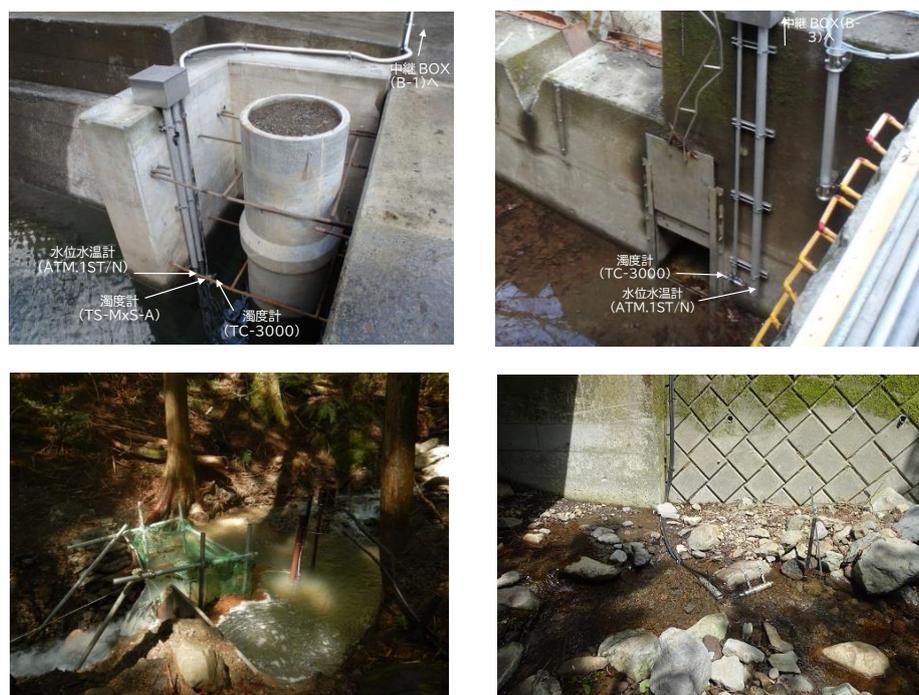
図-1 観測施設復旧状況（上：大洞沢、左下：貝沢、右下：フチジリ沢）

大洞沢試験流域では、台風の影響により水文観測用のセンサ類とN03観測地点のロガー等を含む機器収納ボックスすべてが損壊または流出したため再設置するとともに、被災した制御装置は製造終了品で入手できないため、新たな制御装置（キャンベル製CR1000x）を用いてシステム全体を再構築した。観測地点と測定項目は、これまでと同様であるが、一部センサ等を追加した。また、別途、量水堰の浚渫等を行った。

貝沢試験流域では、台風後の3月5日から4月10日までにN02を除く各量水堰の浚渫と機器の

再設置を行った。N02 量水堰は、台風の影響により多量の流木が堆積し除去が困難であるため、当面の復旧を見合わせた。

フチジリ沢試験流域では、台風の影響でフチジリ沢とクラミ沢の各観測地点で河川内に設置したセンサ類が流失したため、センサ類を2020年5月28日と6月2日に再設置した。

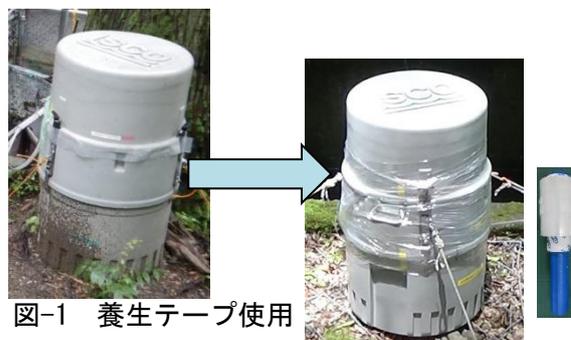
図-1 養生テープ使用

図-2 梱包用のラップ使用

機器の隙間からアリやクモ、ネズミなどが入り込んで巣を作るため、養生テープを用いて虫の侵入口を塞ぐことにしていたが (図-1)、それでも雨などで剥がれたテープのわずかな隙間から入り込まれたりするので、これを改善した。

使うのは梱包用のラップ (図-2) で、これでぐるぐる巻きにするだけなので、作業も簡単で確実である。

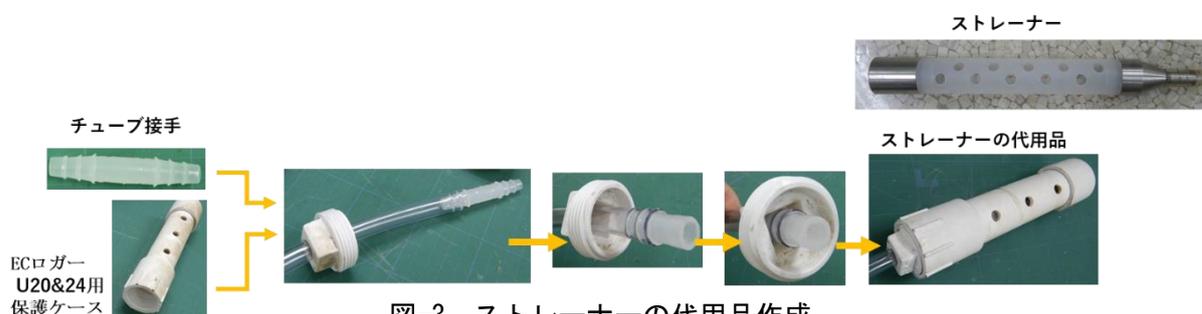
図-3 ストレーナーの代用品作成

採水器のストレーナーが不足したため、急遽身の回りにある部品で代用品を作った。材料はチューブ継ぎ手 (ポリプロピレン)、EC ロガー U20&24 用保護ケースとした。手順は、ケースのキャップに採水用のビニールチューブを通してからチューブ継ぎ手を差込み、ビニールチューブが抜けない事を確認して適当な長さでカットし、キャップをケースに戻して完成となる (図-3)。使う時は実際に運転して採水量を微調整する必要がある。

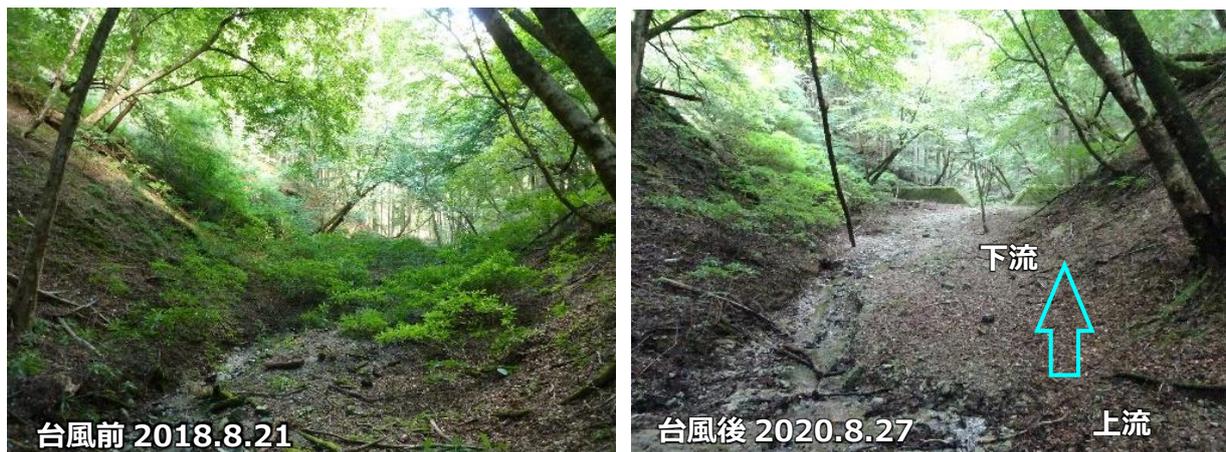
図-1 植生被覆度ランクによる流域内の植生被覆分布(2020年8月調査)

図-2 植生被覆度ランクによる流域内面積割合の推移

図-3 B 沢の源頭部に繁茂してきていたミツマタの流出

植生保護柵を設置したA沢流域は下層植生が一層増加した。柵を設置していないB沢流域は部分的にミツマタ等のシカの不嗜好性種の繁茂が見られたが、特に源頭部で繁茂していたミツマタは、令和元年東日本台風の出水の影響で大部分が流出し、裸地となった(図-1、図-2、図-3)。

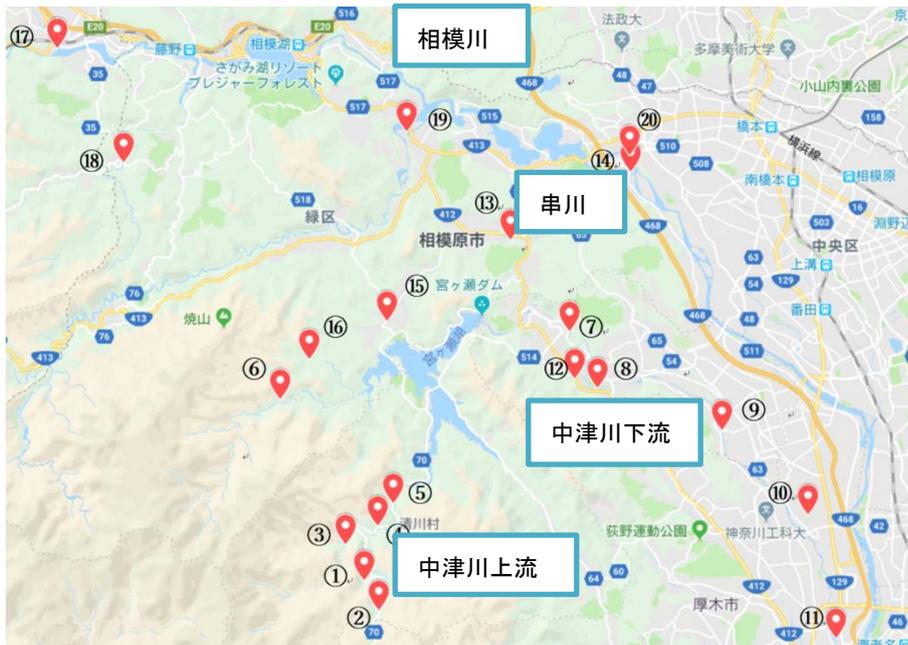
図-1 宮ヶ瀬湖上下流を含む採水地点

- 1 大洞沢
- 2 札掛橋下流
- 3 塩水橋
- 4 金沢キャンプ場
- 5 国際ノ瀬キャンプ場
- 6 国際マス釣り場 上流
- 7 馬渡橋付近
- 8 田代運動公園
- 9 八菅橋
- 10 長坂山ノ根 水辺の公園
- 11 あゆつはし
- 12 塩水浄水下水流
- 13 串川橋上流
- 14 川原橋
- 15 道場
- 16 水沢橋
- 17 上野原
- 18 梁瀬橋
- 19 道志橋
- 20 新小倉橋
