## (2) 水源林の公益的機能の評価・検証と管理技術の改良

### A 対照流域法調査による水源施策の2次的アウトカム（水源かん養機能の向上）の検証

- (1) 課題名 Aa 大洞沢モニタリング調査（1）水循環  
(2) 研究期間 平成19年度～令和3年度  
(3) 予算区分 県単（水源特別会計：森林環境調査）  
(4) 担当者 内山佳美・増子和敬・入野彰夫・大内一郎・丸井祐二

- (1) 課題名 Ab 大洞沢モニタリング調査(2) 植生被覆・土砂流出  
(2) 研究期間 平成19年度～令和3年度  
(3) 予算区分 県単(水源特別会計：森林環境調査)  
(4) 担当者 内山佳美・増子和敬・入野彰夫・大内一郎・丸井祐二

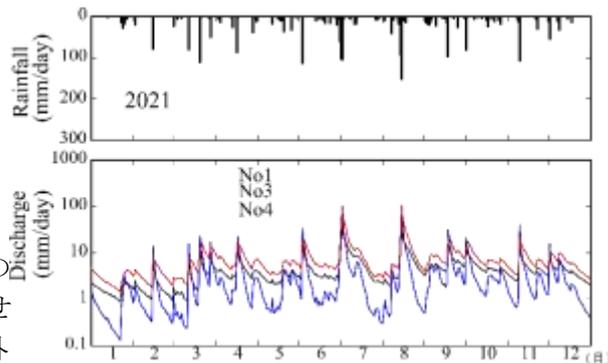
図-2 2021年の降水量・流量

2021年は年間を通じて降雨が少なかったために、年降水量は例年よりも少なく、2487 mmだった。9, 10月も大きな降雨イベントは無かった。計算された河川流量も降雨に対応した傾向を示した(図-2)。

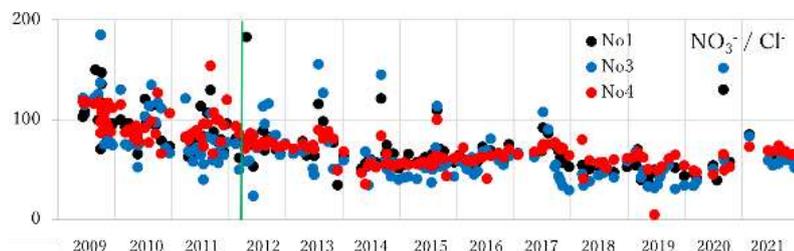
図-3 植生保護柵設置前後のCl<sup>-</sup>濃度で基準化したNO<sub>3</sub><sup>-</sup>濃度の時系列変化

河川水のNO<sub>3</sub><sup>-</sup>濃度は2009-2012に比べ、その後の期間で減少していることが示された。2021年もその傾向は継続しており、生物吸収を受けないCl<sup>-</sup>を用いて基準化しても明瞭な減少が確認された(図-3)。2009-2010の平均値を100としたときのNO<sub>3</sub><sup>-</sup>/Cl<sup>-</sup>比をNo1, 3, 4流域で比較すると、2017年後半から2019年にかけて植生保護柵が設置されたNo3流域は他の2流域よりも低かったが、2021年にはそのような傾向は見られなかった。従って、大洞沢全体ではNO<sub>3</sub><sup>-</sup>濃度が近年減少したことは間違いないが、それは植生保護柵設置の影響とは考えにくい。

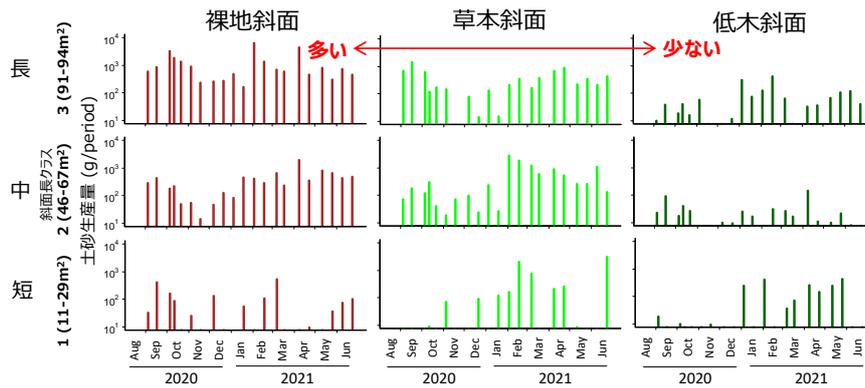
図-2 各プロットの観測期間ごとの土砂生産量

2020~2021年の測定結果から、低木斜面・草本斜面・裸地で比較すると、低木斜面で特に斜面長の大きいプロットにおいて生産土砂量が少なかった(図-2)。また、裸地と草本斜面では、斜面長に応じて夏期の土砂生産量が增大したが、低木斜面ではその傾向は小さかった(図-3)。

植生保護柵を設置したNo.3流域では低木層の発達が確認されていることから、対照流域(流域No.4)における不嗜好性の草本が優占する斜面(草本斜面)、および植生が未だ回復していない裸地斜面と土壌物理性の回復および土砂生産の抑制効果を比較して検証した。各プロット数は、低木斜面4プロット、草本斜面3プロット、裸地4プロットの計11プロットである。プロットは、岩盤などによる落差のない連続した傾斜地の面積が異なる斜面を選定し、裸地プロットの面積のレンジ(23m<sup>2</sup>~94m<sup>2</sup>)と同様になるように低木プロットの面積を13m<sup>3</sup>~94m<sup>3</sup>、また草本プロットの面積を11m<sup>3</sup>~91m<sup>3</sup>となるようにし、斜面長による比較も行った。

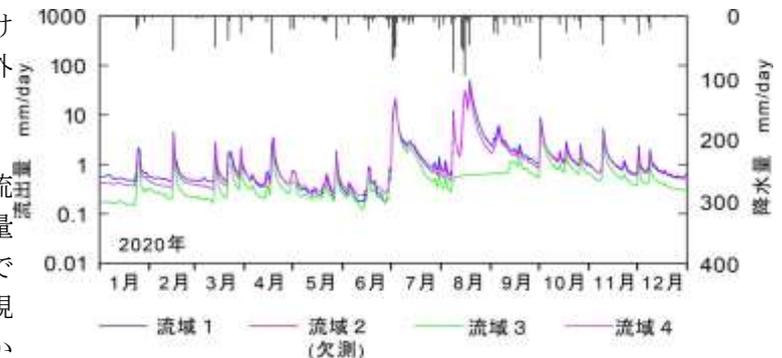
図-2 2021年の降水量・流量

2021年は、流域3で8～9月にかけて計測異常があったものの、それ以外は観測は順調であった。（図-2）。

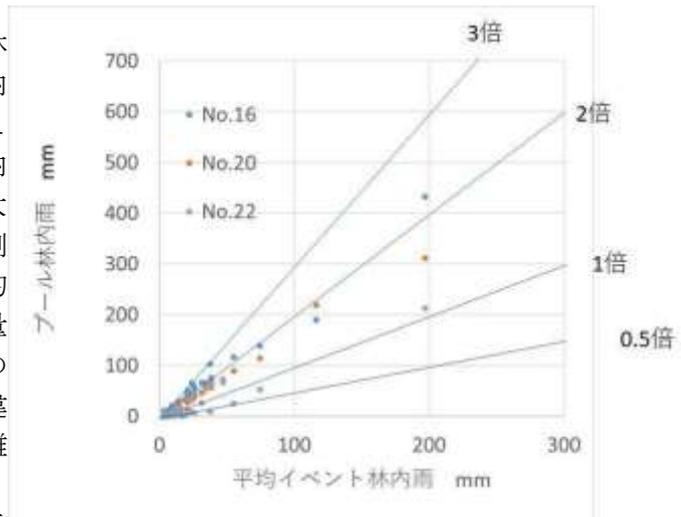
図-3 幹周囲のエ内雨量 (プールエ内雨量) とプロット内エ内雨量の比較

2021 年度に貝沢で測定した幹周囲の林内雨量と樹幹流量、同じプロット内の林内雨量 (10 個の平均) を比較検討したところ、特に大きな降雨の場合で、通常のエ内雨量よりも幹周囲のエ内雨量のほうが大きく観測された。大学キャンパス内の観測結果も踏まえると、一定の条件下では平均的なエ内雨量よりも立木近くのエ内雨量のほうが多いことが分り、樹幹離脱流の存在を確認できた。発生量は樹種による違いがあり、樹幹流量が多い立木ほど樹幹離脱流も多くなる可能性がある。

られたことから、幹の周囲にビニールプールを設置し、幹の表面から樹皮から50cm程度離れた範囲までの林内雨量を集水して測定した。2021年は前年度の観測を継続し、東京農工大学府中キャンパス内の広葉樹2本（ケヤキ、カツラ）、貝沢の従来の林内プロットのスギ3本（DBH:33.6、

こうしたエ内雨量の空間的偏りを考慮して観測することによって、水源かん養機能評価に欠かせない樹冠遮断損失量の測定精度向上につながると考えられる。

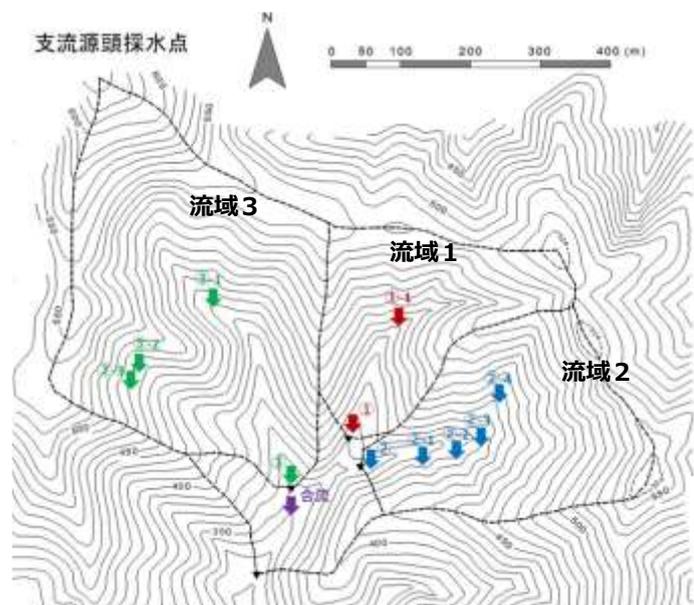
図-1 各流域の源頭部の採水地点

2020年～2021年に測定した源頭部の湧水等水質と各採水地点の気温と水温、また各流域末端の濁度と一般生菌について関係を取りまとめた。地点ごとの特徴として、流域2の②-1、流域3の③-1では他の地点と比べて年間を通して比較的水温が安定しており、地中深くからの湧水の影響が大きい地点であると考えられた。しかし、この2地点では岩石の風化由来のイオン濃度が高いなどのイオン濃度の特徴は見られなかった。また、流域1の①-3で常に硝酸濃度が低く、流域3の③-2と③-3の両地点は近接するにもかかわらず硝酸濃度の高低と変動傾向が異なっていた。採水地点全体の傾向として硫酸濃度が比較的高く、硝酸の主な対イオンとしてカルシウム濃度も高く、これらがECやpHに反映していた。
