3 関連業務

3-1 観測施設保守・改良 (1) 設備・システム

3-2 観測機器の保守・改良 (2) 観測機器

3-3 水環境基礎調査

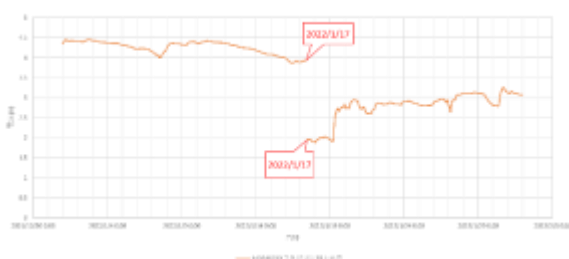
図-13 引き上げ前後のロガー電圧

フチジリの地下水位はオーバーフローすることが多く、根本原因はセンサーの範囲が狭いからであるが簡単にセンサー交換できないため、センサーを上を引き上げてオーバーフローを無くすように考えた。実施後（図-13, 14）、完全にオーバーフローを無くすことはできなかったが、発生頻度がかなり減ったので、これでしばらくは様子を見ることにする。

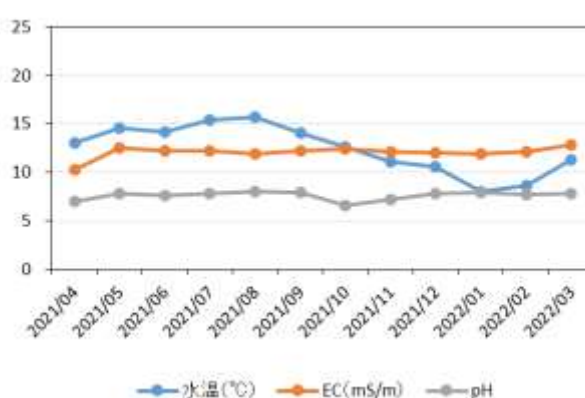
地下水位は、沢沿い、斜面中腹の地点ともに冬季に低下する傾向がみられた。河川水の水温は季節変化を示し、夏季に高く、冬季に低くなる傾向を示した。地点別にみると、No.4の水温の変化はNo.1、No.3に比べて小さかった。

電気伝導度の値は大きな変化はみられなかったが、No.4>No.1>No.3の順で高くなっていた。pHは大きな変化はなく、ほぼ一様であった。

図-6a 大洞沢No.1 地点の河川水の水質

図-6b 大洞沢No.3 地点の河川水の水質

図-6c 大洞沢No.4 地点の河川水の水質

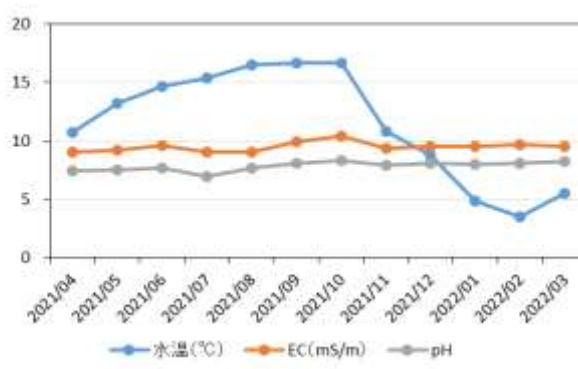
水温は季節変化を示し、夏季に高く、冬季に低い傾向を示した。電気伝導度の値は年間を通して大きな変化はみられなかったが、クラミ沢に比べフチジリ沢で高い傾向を示した。pHは年間を通して大きな変化はなく、ほぼ一様であった。

図-8a クラミ沢河川水の水質

図-8b フチジリ沢河川水の水質

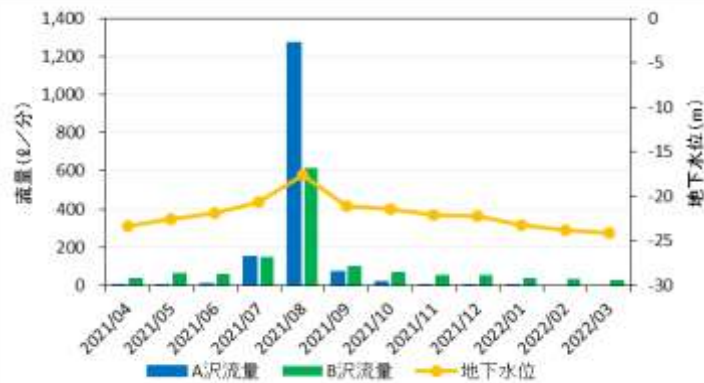
図-9 ヌタノ沢の河川流量と地下水位

流量は夏季(7,8月)に多い傾向を示し、冬季に少ない傾向を示した。その中でも8月は停滞前線の活動が活発となった影響で大雨となり流量が増加した。地点別ではA沢量水堰(中川1)で7,8

月に多く、その他の月はB沢量水堰（中川2）で多い値を示した。また、流量と地下水位には相関関係（A沢 $r=0.8412$ 、B沢 $r=0.8840$ ）がみられ、流量の多少に対して地下水位の上昇、低下が認められた。水温は季節変化を示し、夏に高く、冬に低い傾向を示した。なお、1月～3月はA沢の流れが無く、流量測定は出来なかった。西丹沢VC（ビジターセンター）の河川水水温の変動幅は、ヌタノ沢に比べ小さかった。電気伝導度は大きな変化はみられなかったが、まとまった降雨の後に若干低い値を示した。pHはほぼ一定の値であった。水位流量曲線はA沢、B沢ともに一般的な傾向を示した。なお、オートサンプラーにより洪水時を予想した水質のサンプリングを実施したが、濁りが認められなかったため分析は行わなかった。植生調査については、外部に委託して実施した。

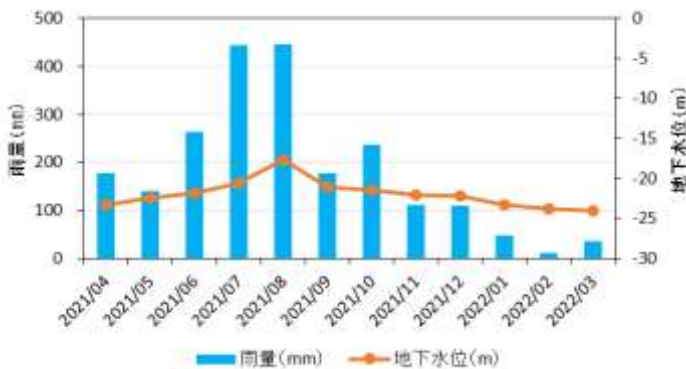
図-10 ヌタノ沢の雨量

ヌタノ沢の調査項目(表-5)、流量測定結果(図-9)、雨量観測結果(図-10)、水質測定結果(図-11)を以下に示す。また、流量測定結果とポイントゲージによる水位(越流水深)測定結果から水位流量曲線(図-12)を作成した。

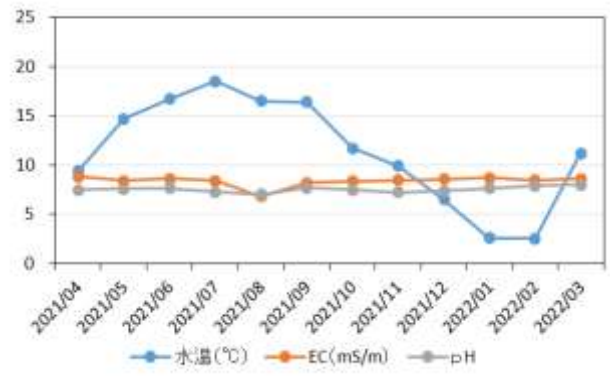
図-11a ヌタノ沢の雨水の水質

図-11b スタノ沢 A 沢中川 1 の河川水の水質

図-11c スタノ沢 B 沢中川 2 の河川水の水質

図-11d スタノ沢周辺西丹沢 VC の河川水の水質

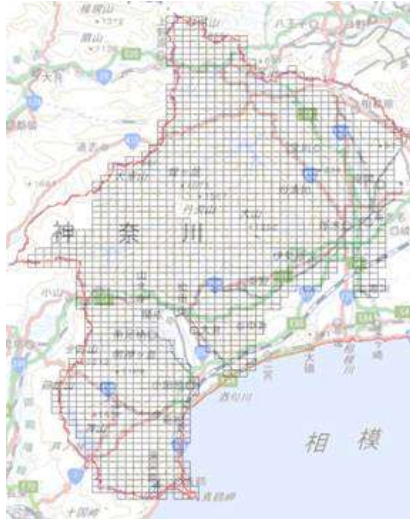
360°カメラによる植生評価手法の開発にかかるGIS作業支援や解析プログラム改良等を行った。また新たに使用可能となった令和元年～2年度に実施された航空レーザ計測の委託成果品を元に、3件の委託成果のデータを統合するための精度確認・重複部分の加工を行い、解析に活用するための基礎データとして、標高ラスタ、傾斜ラスタ、陰影起伏ラスタ、曲率ラスタ、等高線シェープファイル、微地形図、標高差分図ラスタを作成した。航空レーザ計測の委託成果品に含まれるオルソ画像についても3件のデータを統合するための処理を行い、GISで使用できるようラスターカタログ「シームレス航空写真.dbf」やレイヤファイルを作成した。

図-1 航空レーザ計測の委託成果品を元に統合したDEMデータの範囲

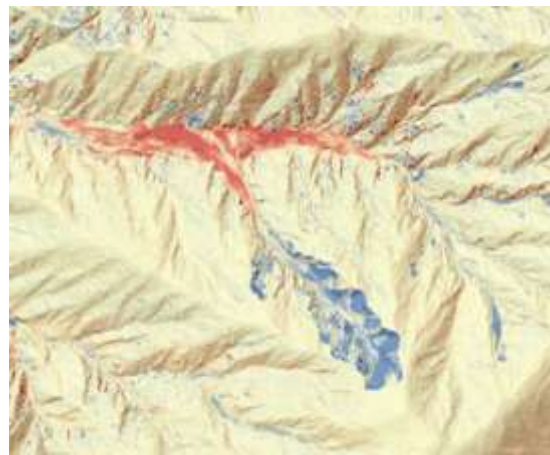
図-2 標高差分図
(山北町ゴウラノ沢付近、約 900m×700m)
※陰影起伏図を透過表示

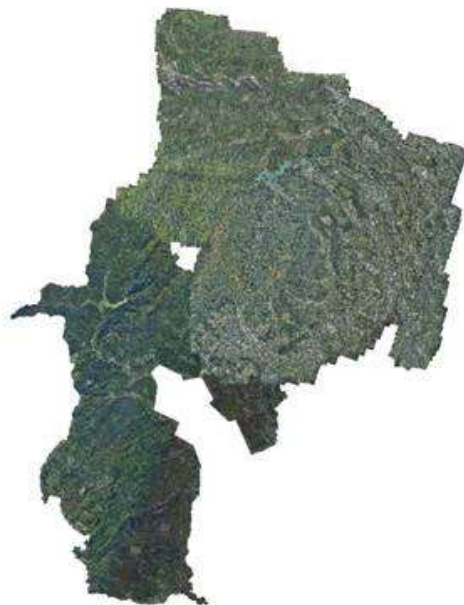
図-3 シームレス航空写真
