## (2) 水源林の公益的機能の評価・検証と管理技術の改良

A 対照流域法調査による水源施策の2次的アウトカム（水源かん養機能の向上）の検証

- (1) 課題名 **De ヌタノ沢モニタリング調査・研究**
- (2) 研究期間 **平成19年度～令和8年度**
- (3) 予算区分 **県単（水源特別会計：森林環境調査）**
- (4) 担当者 **内山佳美・増子和敬・入野彰夫・大内一郎・丸井祐二**

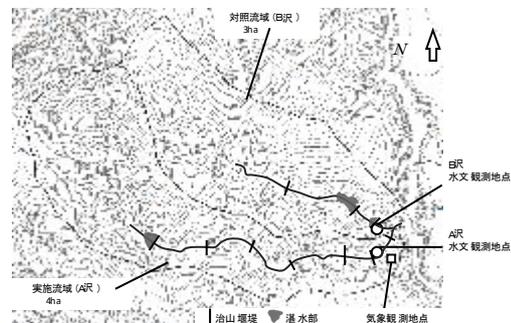
図-1 ヌタノ沢試験流域

既存の観測システムによる常時観測（気象1地点、水文2地点）を継続した。加えて、A沢およびB沢の各量水堰の湛水部にECメータを設置し、常時観測と同様に10分間隔でデータを取得した。また、長期的な降水量の推移の検討に関しては、近傍のアメダス丹沢湖のデータを活用した。

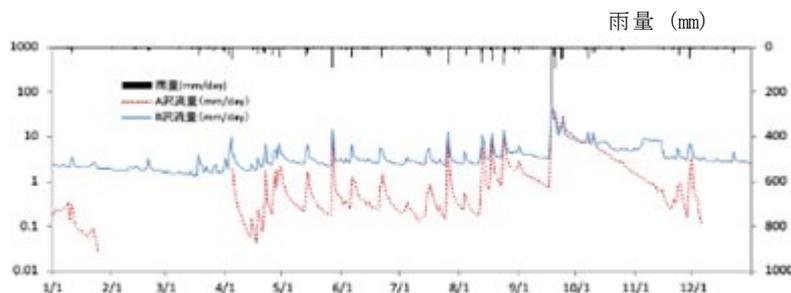
図-2 ヌタノ沢のハイドログラフ（2022.1～12）

2022年1～12月の年間降水量は、2228.5mm、年流出量はA沢が628mm、B沢が1496mmであった。A沢は、少雨の影響で1月下旬から4月初旬までと12月初旬以降に水枯れとなった。9月には台風14号の影響による大雨があり、9月18～20日の3日間の降水量は、409mmとなった。

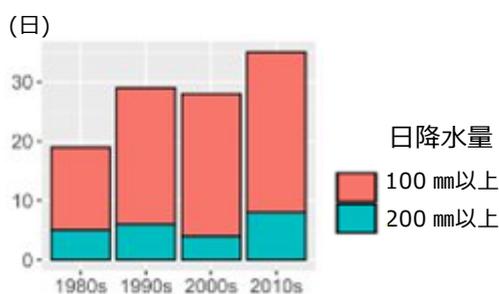
図-3 各年代の日降水量 100 mm 以上の日数

タリング期間の降雨特性について、近傍のアメダス丹沢湖の 45 年間の観測データを活用して把握した。その結果、アメダス丹沢湖の 45 年間の降水量をみると、年降水量は横ばいで推移しているが、年代ごとにみた日降水量 100mm 以上の日数は増加傾向であり、とくに水源施策開始以降の年ごとの日降水量 100mm 以上の日は第 3 期の 5 か年で比較的多く発生していた。また、1980 年代から 2010 年代の日降水量 200mm 以上かつ総降水量 300 mm 以上の計 11 事例をみると 1980 年代の 3 事例よりも 1990 年代以降の 8 事例のほうが強い降雨強度がより継続する傾向が見られた。これらのことから、ヌタノ沢試験流域におけるモニタリング期間の降雨特性も、1980 年代と比べてまとまった降雨が多く、降雨強度も大きく継続する傾向であると推測され、過去よりも下層植生の回復や土壌保全の面でより厳しい降雨条件であると考えられた。モニタリング結果を今後の取組みに反映させる際にもこうした背景を考慮する必要がある。

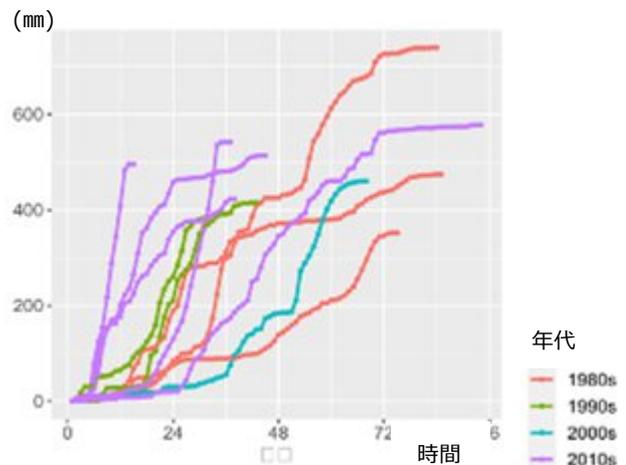
図-4 総降水量 300 mm 以上の降雨事例の積算雨量図

※1980 年代から 2010 年代の日降水量 200 mm 以上の日のうち、総降水量 300 mm 以上の事例を抽出した。

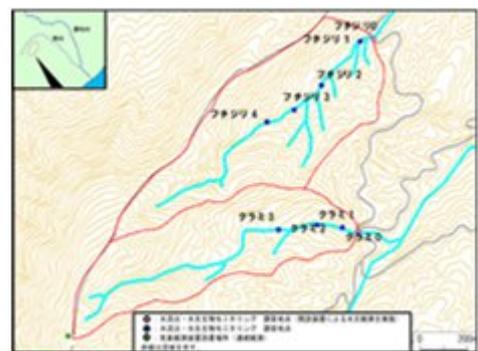
図-1 調査地点

水文観測（2地点）のデータ回収を行うとともに、気象・水文観測で得られたデータを整備した。併せて、概ね2ヶ月に1回の頻度で平水時の流量観測・水質分析を計9地点で行うとともに、降雨による流量増加時の流量観測の結果も踏まえて、水位-流量算出式を検討した。

各水文観測施設の測定地点を含む全9地点において、8月、10月、12月、2月に平水時の流量観測を実施した。調査前日からの降雨の影響で12月の流量が特に多く、クラミ沢・フチジリ沢ともに、上流から下流の地点に向かって流量は増加した。一方、8月にクラミ沢、12月にフチジリ沢で上下流の流量の逆転も見られ、伏流によるものと考えられた。

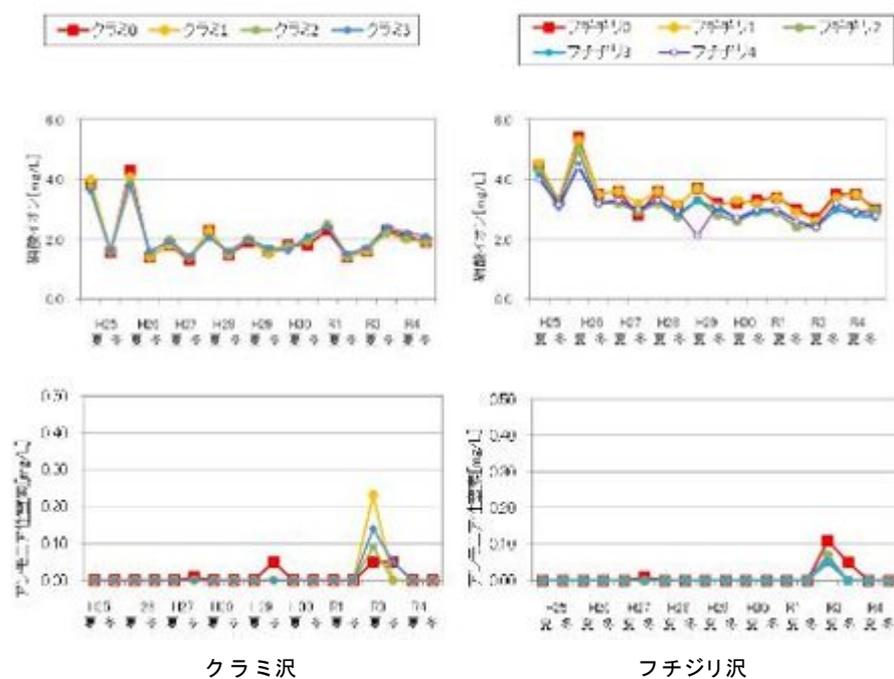
図-2 水質（硝酸イオン、アンモニア性窒素）の経年変化

過年度報告書の分析結果とともに経年変化を整理したところ、2018年度と2021（R3）年度に検出されたアンモニア性窒素は見られなかった（<0.1mg/L）。季節変化はクラミ沢が明瞭であり、夏に高い傾向を示す成分が多かった。

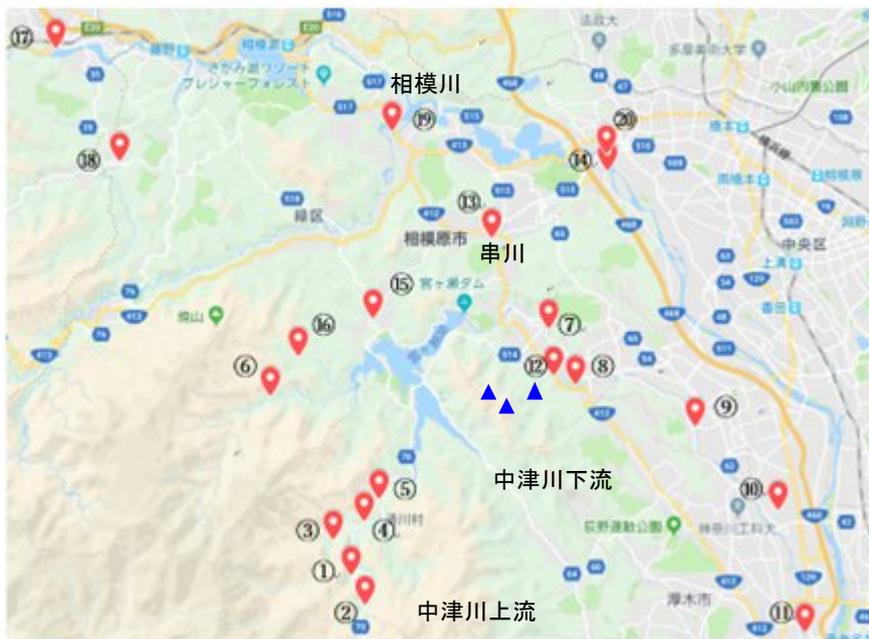
図-1 宮ヶ瀬湖上下流を含む採水地点

水質評価基礎調査として、宮ヶ瀬湖の上下流を含む中津川水系に着目し、比較対象として串川水系と合わせて、計16地点において、前年度より継続して概ね月1回の頻度で水質調査を行った。また、夏季のみ相模川上流の4地点を追加した。さらに、2022年度はこれらの水系の湧水地点（半原ゴザ湧水の3地点）の採水を行った。

- 1 大洞沢
- 2 札掛橋下流
- 3 塩水橋
- 4 金沢キャンプ場
- 5 国際一ノ瀬キャンプ場
- 6 国際マス釣り場 上流
- 7 馬渡橋付近
- 8 田代運動公園
- 9 八菅橋
- 10 長坂山ノ根 水辺の公園
- 11 厚木市妻田地先 (あゆつはし)
- 12 塩水浄水 downstream
- 13 串川橋上流
- 14 川原橋
- 15 道場
- 16 水沢橋
- 17 上野原
- 18 梁瀬橋
- 19 道志橋
- 20 新小倉橋
- ▲ 湧水

分析結果のうち硝酸イオンは、季節変動による変化よりも各測定地点の差のほうが大きかった。2019年の豪雨後は一時的に高濃度の硝酸イオン濃度が観測されたが、2021年度は大きな変化は観察されず、2022年度は一部の箇所で見られた。硝酸イオン濃度が高いのは中津川の支流（10）および串川（14）であり、串川上流においても硝酸イオン濃度は比較的高い傾向にあった。

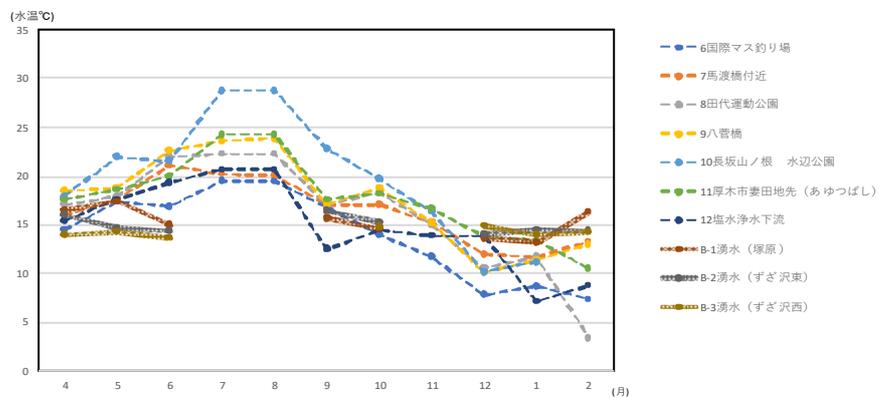
図-2 河川的主要な採水地点と湧水採水地点の水温の変化  
(2022年4月～2023年2月)

湧水地点での採水においては、工事による通行不能のため7、8、11月が欠測となったが、3地点とも水温の季節変動も少なく、15℃前後であった。

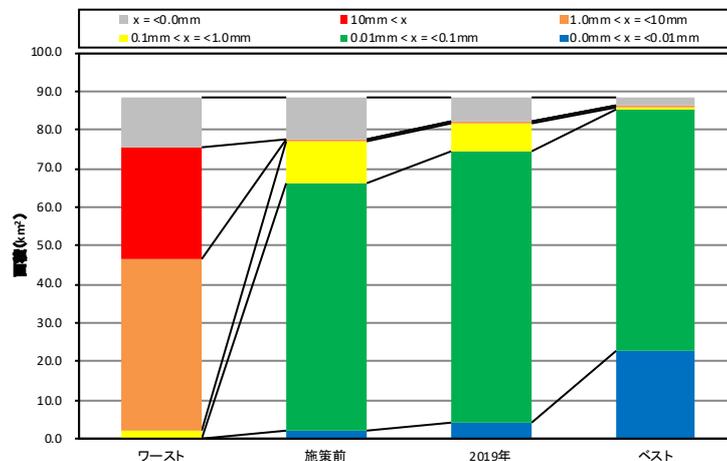
2021年  
図-1 宮ヶ瀬上流域モデルによるシナリオ解析結果  
(全4ケースの土壌侵食深区分ごとの面積割合の比較)

- ・ ケース1（2006年）：施策前時点の森林状態（2006年の再現解析）
- ・ ケース2（2021年）：2021年までの事業実績を踏まえた森林再生状態
- ・ ケース3（ベスト）：全域で森林が再生した状態
- ・ ケース4（ワースト）：対策をせず全域で森林が劣化した状態

森林の蒸発散量の算出方法を更新したことによる解析結果への影響を確認したところ、河川流量に対する影響は小さいものの、土砂流出量に影響が認められた。今後は、森林や林床状態の違いに対応している蒸発散量算出のパラメータと、透水係数や粗度係数などの水理パラメータの関連づけを行うなど、より実態に即したモデル化が可能になると考えられる。
