2 土壤保全対策の計画策定

土壤保全対策のための実態把握

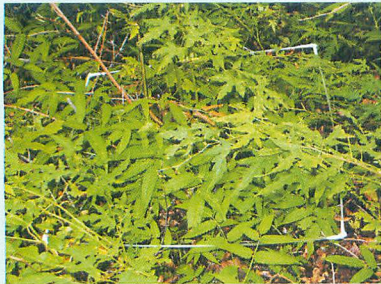
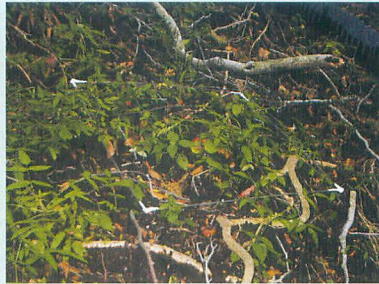
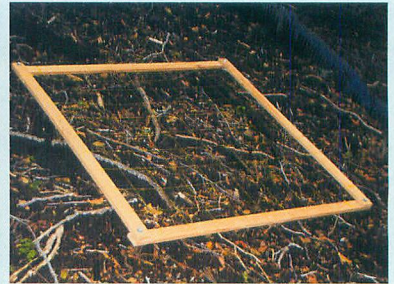
植生によって林床（森林内の地表面）が被覆されている割合をパーセントで表します。

写真8 林床植生の被覆状態の例（堂平における土壌侵食量調査の調査区 左：植被率80% 中央：40% 右：1%）
※林床植生によって地表面が8割被覆されている調査区（写真左）では、土壌の侵食はほとんど発生しません。
