丹沢大山自然再生 土壌保全対策マニュアル

神奈川県自然環境保全センター

平成20年10月

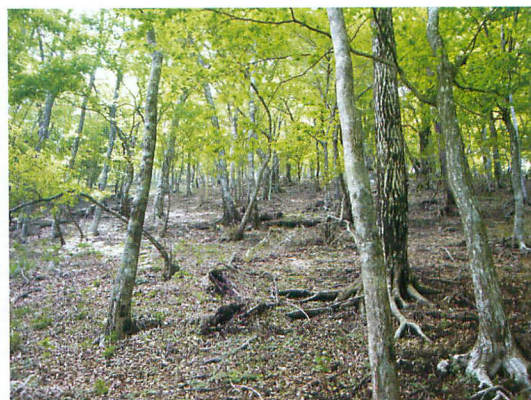
写真1 清川村堂平のブナ林

丹沢大山国定公園の特別保護地区に位置し、文化財や学術的に貴重な森林として「かながわの美林50選」にも選定されています。

県営林として県が管理している森林ですが、近年ニホンジカが過密に生息するようになり、かつては一面を覆っていたスズタケも、ニホンジカの採食によって現在ではほとんどみられなくなりました。

右の航空写真でも、一部には未だ崩壊地があるものの、全体としては裸地が減少し森林化が進んでいることがわかります。しかし、森林の中では、1ページの写真1のように、林床の植生が衰退しています。

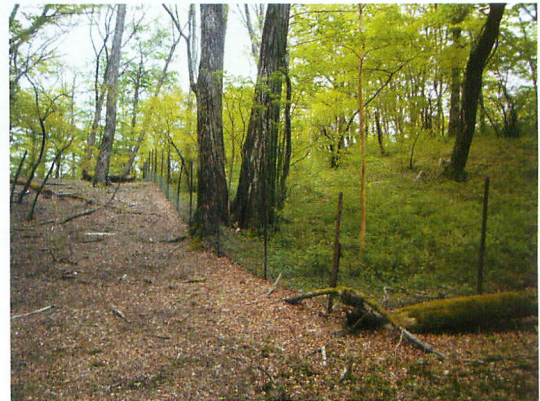
写真4 植生保護柵の設置箇所の状況

丹沢では、平成9年から、ニホンジカの採食圧から植生を守り回復させる対策として、植生保護柵を設置してきました。その結果、標高の高い場所でも、4～5年で植生が回復し、土壤の保全や希少植物の保護に役立っています。

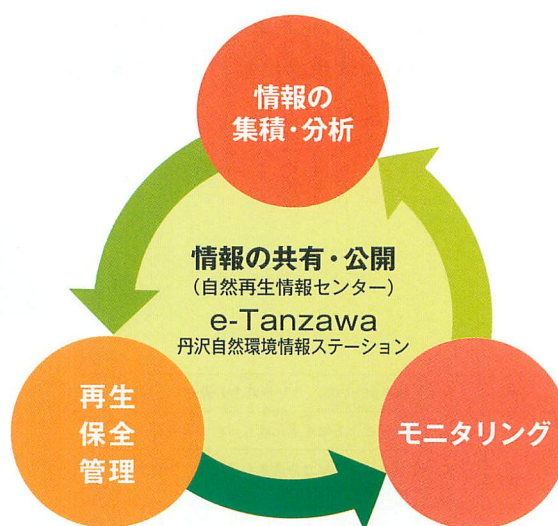
図4 情報を基盤とした順応的な事業推進のイメージ

モニタリング結果をもとに事業を検証する段階では、流域全体を視野に入れ相互に関連する複数の事業を束ねて検証することで、個別事業の統合化をより確実なものにしていきます。

各プロセスの取り組みやその根拠となる情報を流域カルテとして整備し、事業間で共有することによって、個々の業務が効率的になるだけでなく、各事業や各プロセスの関係者間で情報や認識の共有を図ることが容易になります。

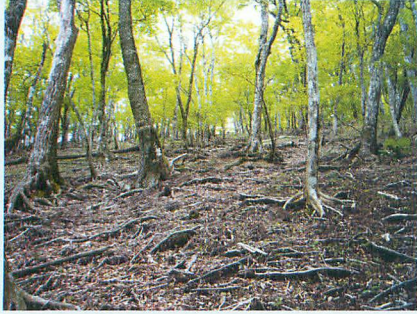
層状侵食・雨滴侵食:

層状侵食は、斜面表層に薄く流れる地表流によって、表層に均一に発生する侵食です。雨滴侵食は、雨滴の衝突により地表の土壌が飛び跳ねることにより起こる侵食です。侵食の痕跡からは、雨滴侵食との区別が難しいため、ここでは雨滴侵食も含めます。

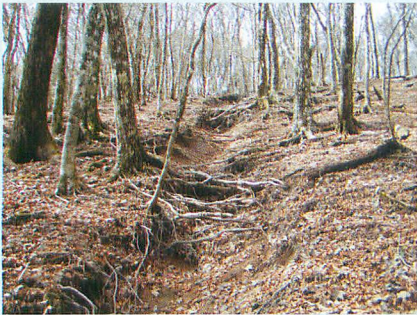
リル侵食:

雨水が地中に浸透しにくく、やわらかい土壌などからなる侵食されやすい斜面で、雨水の一部がその斜面上の小さな筋状のくぼみ（リル）に集中し、洗掘により起こる侵食です。

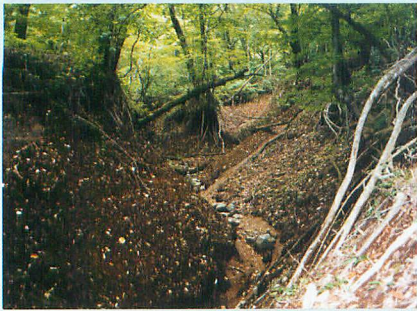
ガリー侵食:

リル侵食が発達し、溝がさらに大きくなったもので、降雨中または降雨後の一時的な流水によってできる雨裂です。平常時では流水が見られず、侵食の発生も少なくなっていますが、豪雨時には縦横侵食が著しく多量の土砂を下流に流出させます。平常時でも流水が見られる溪流等の流路の上流の源頭部に発生し、溪流等の流路における侵食である流路侵食とは区別されます。

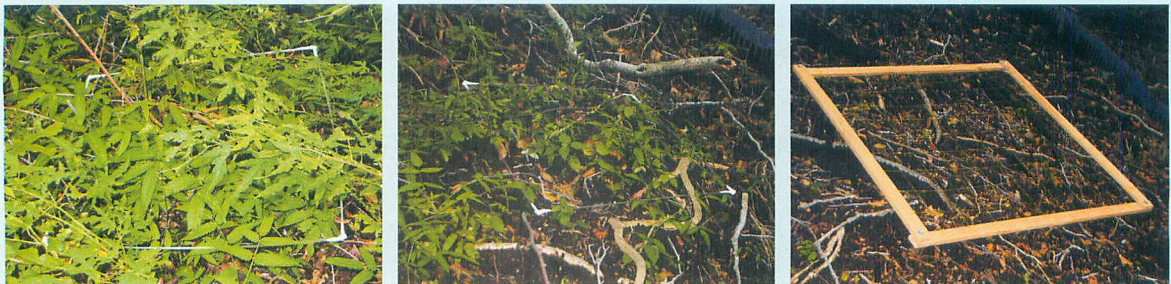
写真8 林床植生の被覆状態の例（堂平における土壌侵食量調査の調査区 左：植被率80% 中央：40% 右：1%）
※林床植生によって地表面が8割被覆されている調査区（写真左）では、土壌の侵食はほとんど発生しません。

植生によって林床（森林内の地表面）が被覆されている割合をパーセントで表します。

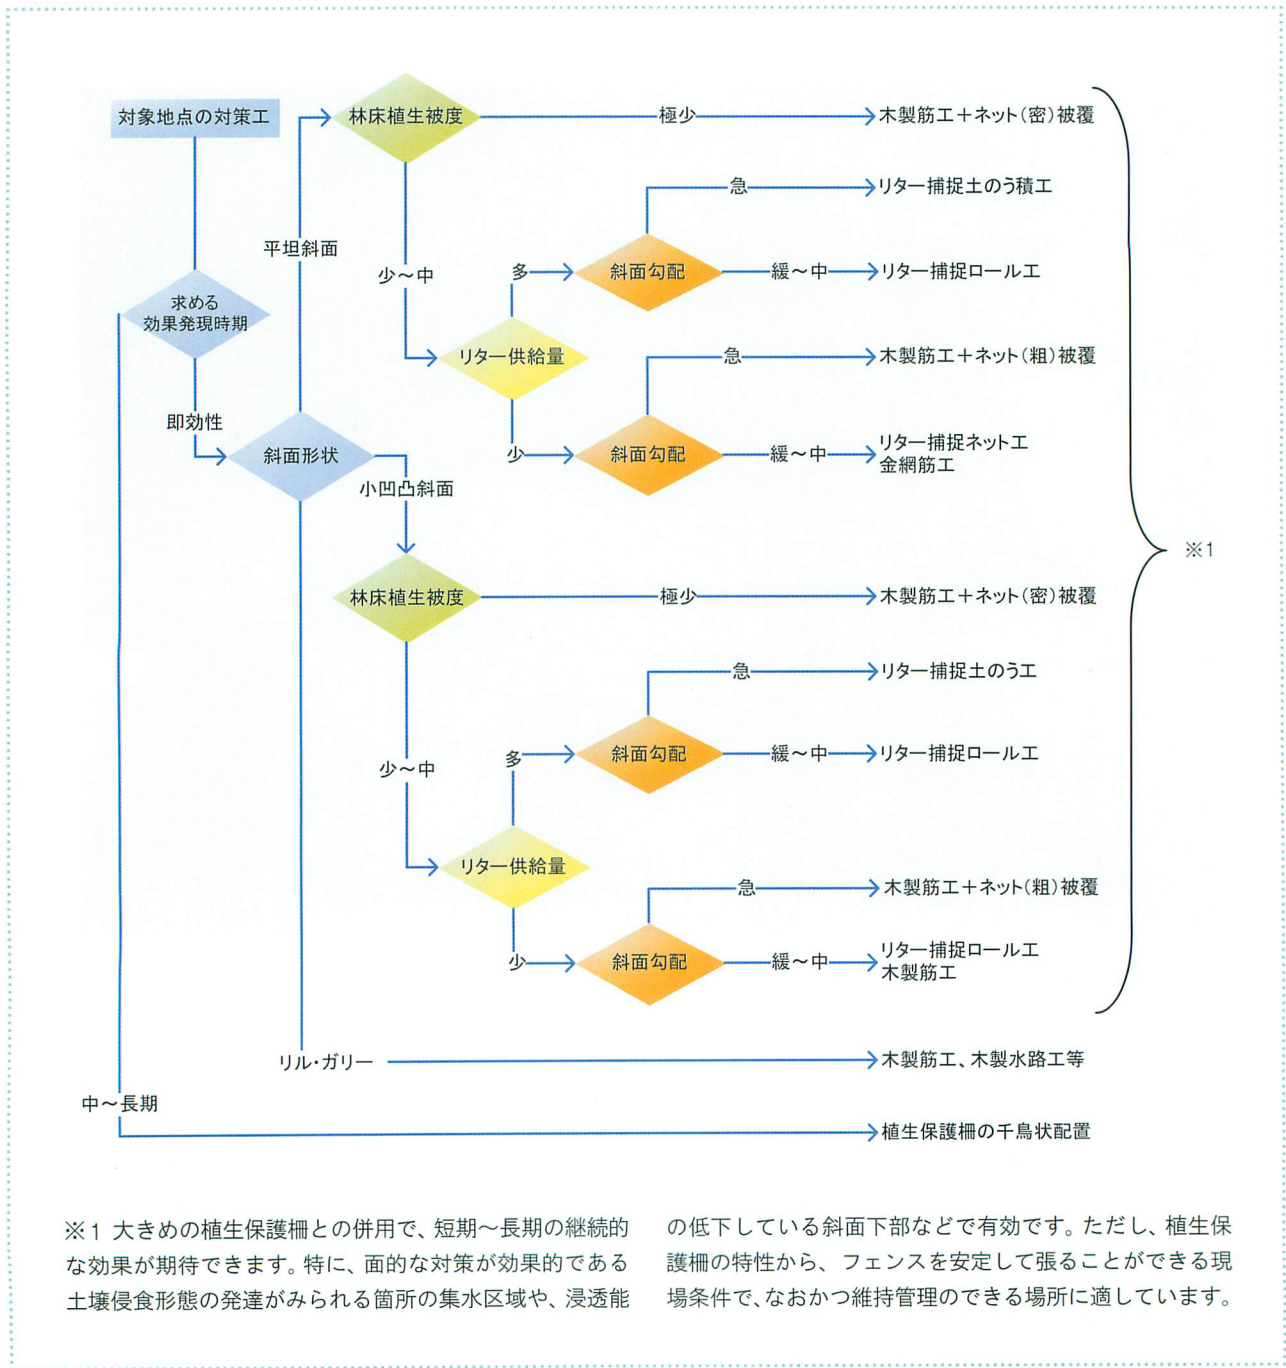
図 11 期待する効果発現時期と現場条件による工法の選定の流れ

※1 大きめの植生保護柵との併用で、短期～長期の継続的な効果が期待できます。特に、面的な対策が効果的である土壌侵食形態の発達が見られる箇所の集水区域や、浸透能

の低下している斜面下部などで有効です。ただし、植生保護柵の特性から、フェンスを安定して張ることができる現場条件で、なおかつ維持管理のできる場所に適しています。

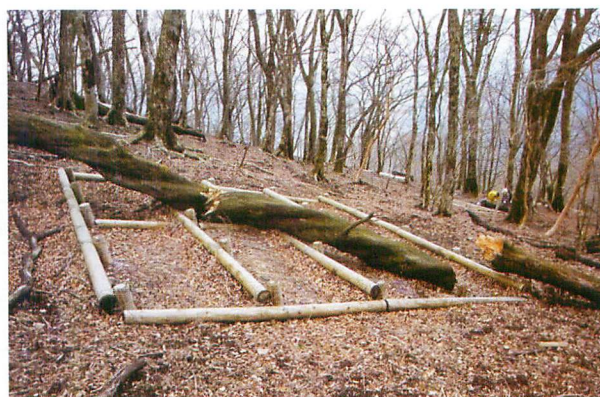
写真13 対策工を直撃した倒木

この土壌保全対策では、自然林内を対象としているため、しばしば倒木が発生します。特に植生保護柵は、倒木や落枝によって破損することが多く、柵が破損した部分からニホンジカが進入してしまいます。

そのため、適切な維持管理によって機能を確保する必要があります。特に、定期的な施設の点検と補修が欠かせません。

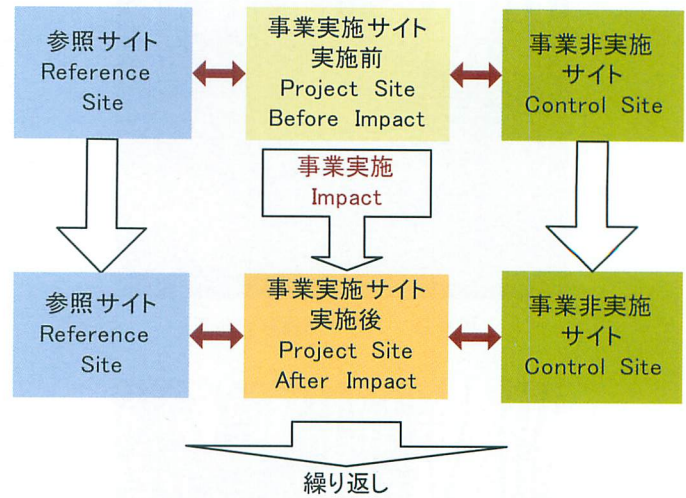
図 12 BARCI デザインによるモニタリングデザイン

最も良い効果の検証方法は、対照区として対策を実施しないところを設けて、対策を実施したところと経過を比較していくことです。そのような自然再生のモニタリングデザインとして、BARCIデザインと呼ばれるものがあります。BARCIデザインでは、実施・非実施と事前・事後の比較のほか、目標像となる参照サイトとの比較をしていきます。

* BARCI とは、Before-After - Reference-Control-Impact の頭文字をとったものです。
