(2) 水源林の公益的機能の評価・検証と管理技術の改良

A 対照流域法調査による水源施策の2次的アウトカム（水源かん養機能の向上）の検証

- (1) 課題名 A 対照流域法調査による水源施策の2次的アウトカム
(水源地かん養機能の向上)の検証—総括—
- (2) 研究期間 平成19年度～令和3年度
- (3) 予算区分 県単（水源特別会計：森林環境調査）
- (4) 担当者 内山佳美・倉野修・安部豊・大内一郎・丸井祐二・横山尚秀

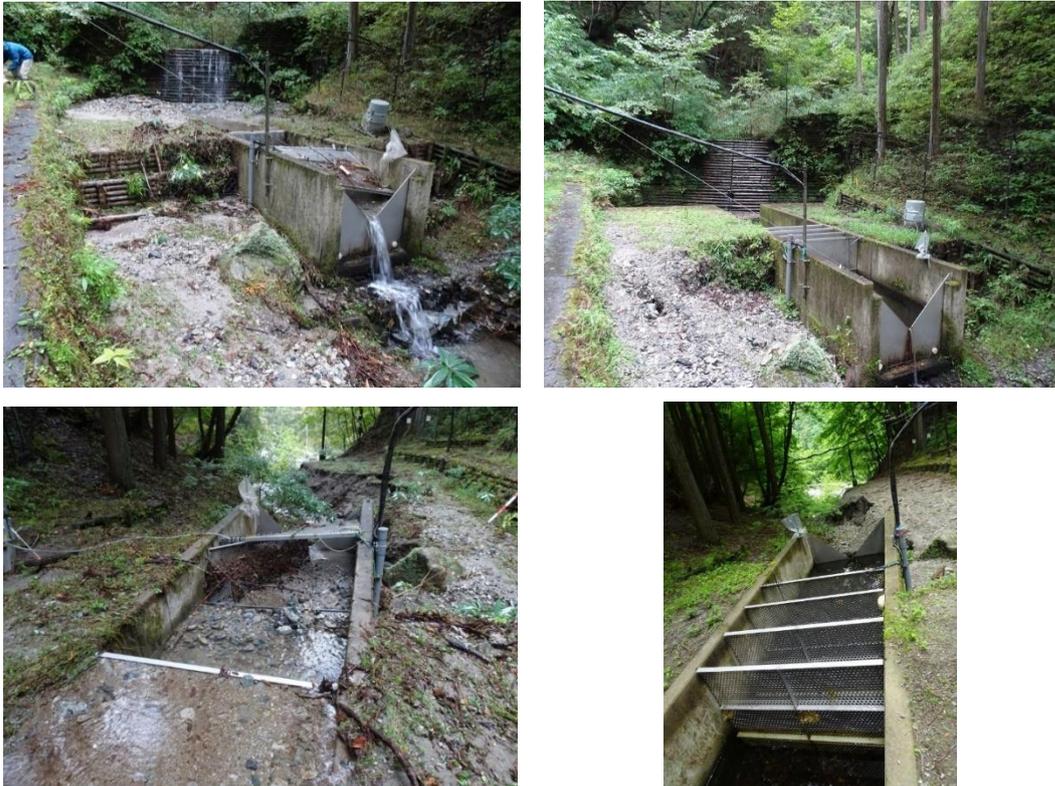
図-1 ヌタノ沢 A 沢量水堰の被災状況（左）と復旧状況（右）

ヌタノ沢試験流域では、台風の影響による流域内の斜面崩壊等はなかったが、主に溪床堆積物の侵食により、B 沢では既設堰堤上流側の堆積が進み A 沢では流域末端の量水堰に多量の土砂が堆積し整流板や機器が損傷を受けた。

A 沢量水堰の堆積土砂は約 40 m³であり、浚渫は 12 月 5～7 日に実施した。浚渫時に取り外した整流板全 4 枚のうち 2 枚は、12 月 24 日の施設の保守作業の際に機器再設置・調整と合わせて補修・再設置し、残る 2 枚は 3 月 6 日に新たに購入したものを再設置した。

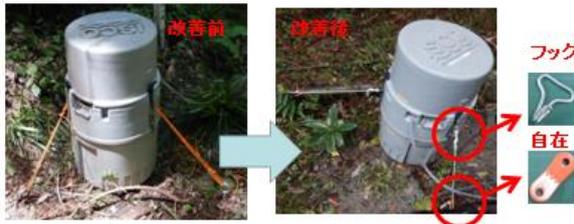
図-1 固定方法の変更

採水器を現場に設置する際、3箇所ロープで固定するが、採水したサンプルを回収するたびにロープを解く、戻すなどの作業があり、時間的なロスが大きい。これを簡単にできるように、引っ掛け用フックとプラスチック製自在を使って作業を効率化した（図-1）。

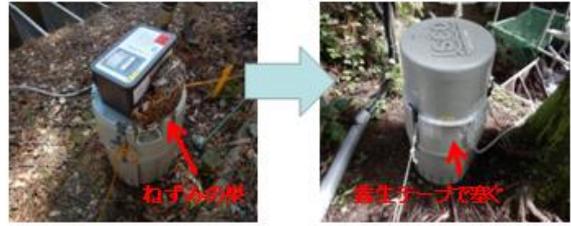
図-2 昆虫、小動物の侵入防止対策

また、機器の隙間からアリやクモ、ネズミなどが入り込み、巣を作るため、サンプルを回収する

たびに掃除が必要になっていた。防虫剤も試したが効果なかったため、剥がしやすい養生テープを用いて虫の侵入口を塞ぐこととし、効果が確認できた（図-2）。

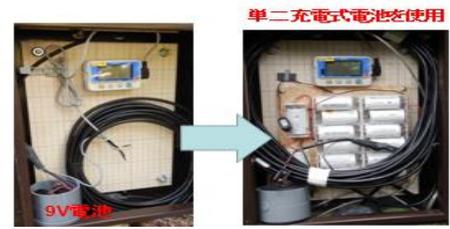
図-3 充電式電池への置き換え

地下水位計測で使用する9V角電池は定期的（3ヶ月）に交換が必要で、使い捨てである。そこで在庫品の有効活用として充電式電池（ニッケル水素電池）への置き換えが可能であるかを検討するため、観測地点4箇所の地下水位計測に実際に導入し（図-3）、1年間の電池の電圧変化をモニターした。

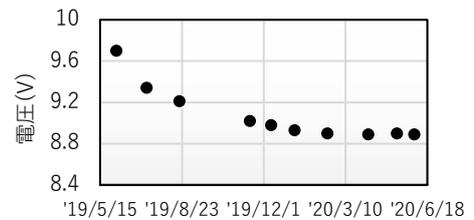
図-4 電圧の推移

モニターした電圧は、常に必要最低電圧8.4V以上であり、問題ないことが確認でき、1年間は交換不要である事もわかった（図-4）。これらの結果、在庫充電式電池の有効利用ができ、使い捨ての9V角電池の廃棄もなくなることができた。尚、単一電池は収納BOXに入らないため単二電池を採用した。

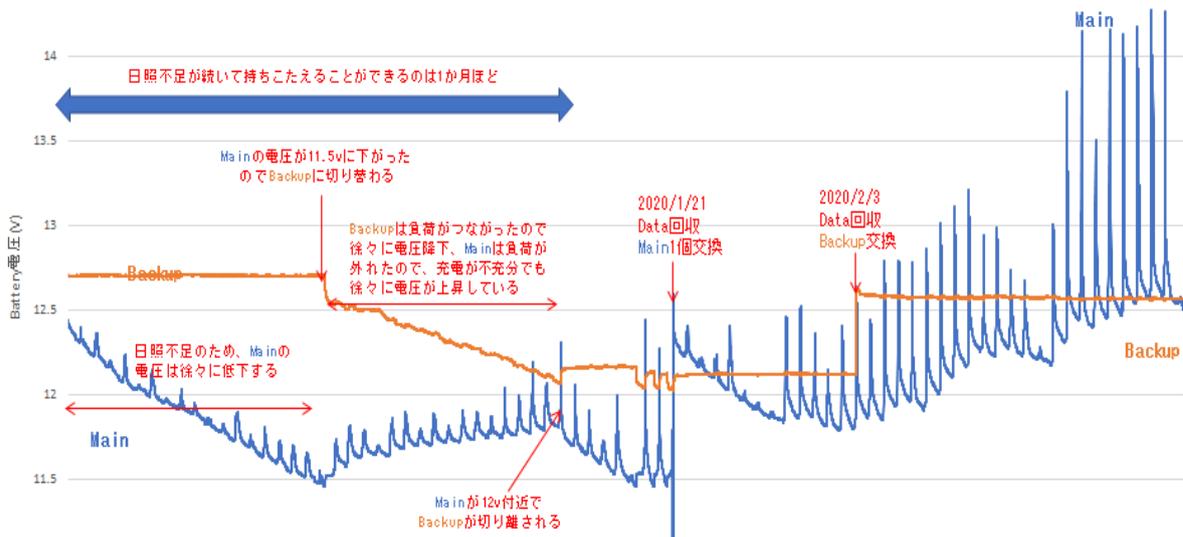
図-5 ロガーによるバッテリー電圧の管理

当所の気象観測装置等はソーラーパネルとバッテリーで構成されているが、その設置場所には頻繁に行けない場合が多い。実際に年間を通して問題なくソーラーの電圧が来ているのか、バッテリー電圧は一定量あるのかなどは把握しきれていない。そこでフチジリ沢と丹沢山でバッテリー電圧をロガー（3635、TR-55i使用）で1年間モニターしたところ、想定された電圧で、正常に切り替わっていたことが分かった（図-5）。これにより、今後のバッテリー交換の間隔の検討に役立つ情報が得られた。

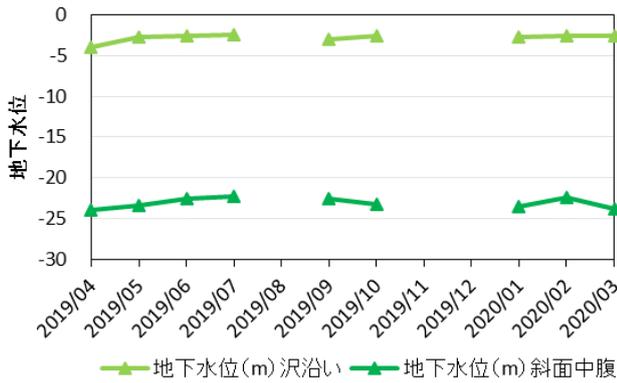
図-5 大洞沢の地点別地下水水位

大洞沢の調査項目（表-3）、地下水位観測結果（図-5）、水質調査結果（図-6）を以下に示す。地下水位は、沢沿い、斜面中腹の地点とも大きな変化はみられなかった。河川水の水温は季節変化を示し、8月に18.2°Cの最大値を示し、1月に7.0°Cの最小値を示した。電気伝導度、pHは大きな変化はなく、ほぼ一様な値であった。

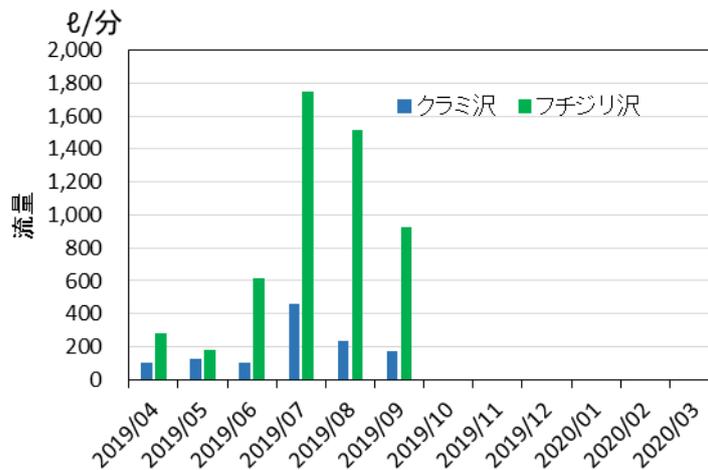
図-7 クラミ沢、フチジリ沢の流量

流量は梅雨前線の影響を受けた7月に最大値を示した。フチジリ沢のそれはクラミ沢より常に多い値を示した。10月には台風19号によって沢が崩壊し、観測機器が流失したため、以降の流量、水位の観測はできなかった。水温は季節変化を示し、夏に高く、冬に低い傾向を示した。電気伝導度、pHは大きな変化はなく、ほぼ一様な値であった。

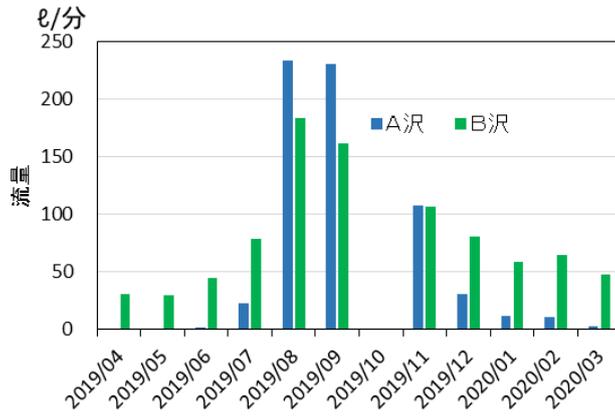
図-9 ヌタノ沢の流量

流量は8、9月にかけて増加傾向を示し、その後減少傾向を示した。地点別ではA 沢量水堰（中川1）で8、9月に多く、その他の月はB 沢流量堰（中川2）で多い傾向を示した。水温は季節変化を示し、夏に高く、冬に低い傾向を示した。なお、6月の水温とECの値がB 沢に比べてA 沢で高いのは、A 沢の水量が少なく流量堰の水が停滞気味で、日射による影響を受けているものと思われる。また、西丹沢 VC の河川水水温の変動幅は、ヌタノ沢に比べ小さかった。電気伝導度、pH は大きな変化はなく、ほぼ様な値であった。

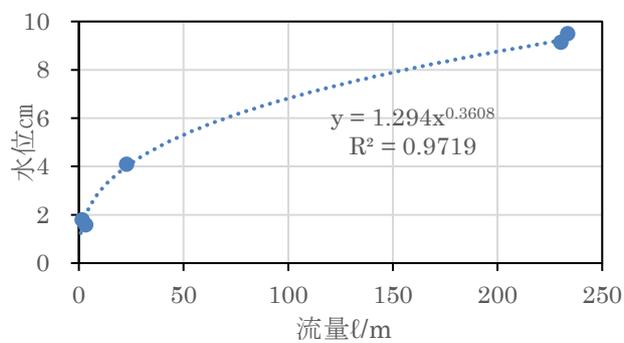
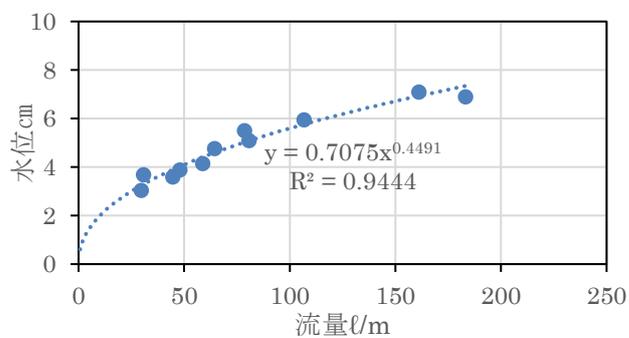
図-12-1 A 沢水位流量曲線

ヌタノ沢の調査項目（表-5）、流量測定結果（図-9）、地下水位・雨量観測結果（図-10）、水質調査結果（図 11）を以下に示す。また、流量測定結果とポイントゲージによる水位（越流水深）測定結果から水位流量曲線（図-12）を作成した。

水位流量曲線はA 沢、B 沢ともに一般的な傾向を示した。

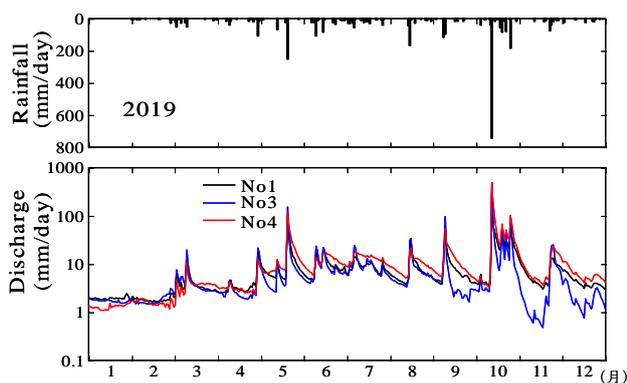
図-2 2019 年の降水量・流量

2019年は、2019年10月12日の台風によって雨量・流量の欠測が生じた。雨量については林内雨データより、流量についてはHyCyモデルを用いることでそれぞれ補完した。年降水量は3806mm、

No1、3、4 流域の年流出量はそれぞれ 3071 mm、2940 mm、4205 mm の値を得た。

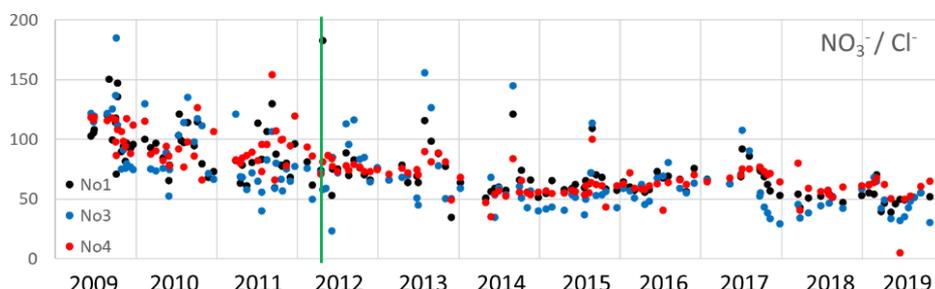
図-3 植生保護柵設置前後の Cl^- 濃度で基準化した NO_3^- 濃度の時系列変化

河川水の NO_3^- 濃度は 2009-2012 に比べ、その後の期間で減少していることが示された。2019 年もその傾向は継続しており、生物吸収を受けない Cl^- を用いて基準化しても明瞭な減少が確認された。2009-2010 の平均値を 100 としたときの $\text{NO}_3^-/\text{Cl}^-$ 比を No1、3、4 流域で比較すると、2017 年後半から 2019 年にかけて植生保護柵が設置された No3 流域は他の 2 流域よりも低かった。従って、植生保護柵の設置により下層植生が回復し、窒素吸収量が増加している可能性が示唆された。

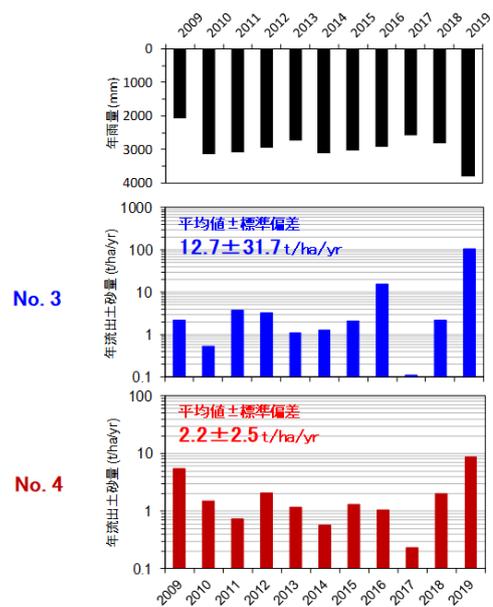
図-2 大洞沢の年雨量と
No. 3 と No. 4 流域の土砂流出量

2019年10月の台風では観測史上最大の土砂流出があり、継続的な観測結果から、各流域の土砂流出量は、No.3流域では 12.7 ± 31.7 t/ha/yr、No.4流域では、 2.2 ± 2.5 t/ha/yrとなった。10月の台風による土砂流出では、No.3とNo.4流域ともに流域内斜面での大規模な土砂移動は無く、主

に流路の滞留土砂が出水時に流出していた。河床の岩盤の露出や河床低下が顕著であり、河床の低下・洗堀に伴って、一部の斜面脚部で溪岸侵食がみられた。

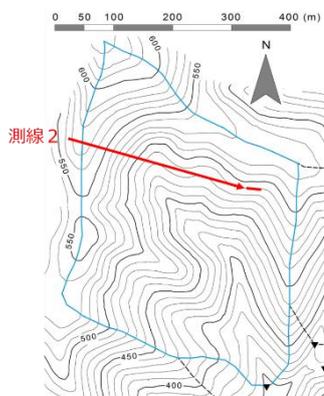
図-3 流域3の湧水地点を含む測線

湧水地点周辺の表層土壌厚分布、土壌水分量の変動、湧水量の時間変化等を調査した。湧水地点は、流域の右岸側、尾根境界に近い箇所が存在し(図3)、等高線上に設定した測線の計3地点(図4)で地表面土壌水分量を連続して測定したところ、湧水付近の土壌水分は常に飽和を示し、測線上のより凹地形の中心に近い位置では、無降雨期間に土壌水分量が漸減した。また、簡易貫入試験により表層土壌厚の分布を把握したところ、湧水地点は、測線上の他の2点より表層土壌厚が薄かった。さらに、測線上の1mおきの表層土壌厚と地表面土壌水分量の関係には負の相関がみられ、表層土壌の薄い箇所で土壌が飽

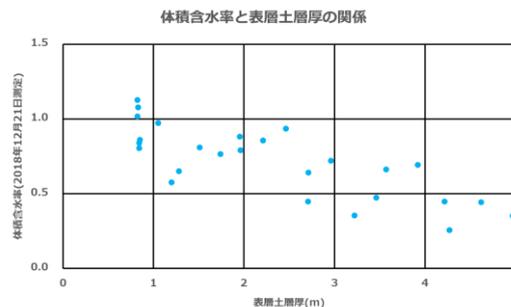
図-7 表層土壌厚と体積含水率

和し湧水点となっていた。このような湧水箇所についての特徴をまとめることで、湧水を伴う流域水循環が明らかになることが期待される。また、湧水箇所付近には表層土層が動いて地形変化が起きているところの確認できるので、地形の形成を含めた土砂移動現象の特徴を把握できる可能性があると考えられる。

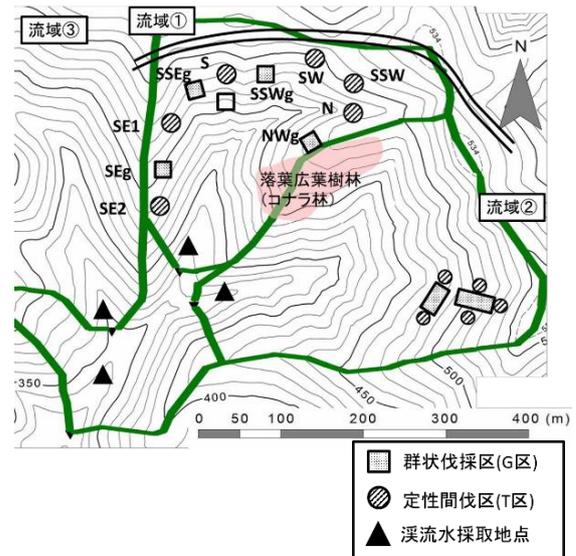
図-1 調査区の位置と溪流水採取場所

森林整備等による事業効果の検証のため、相模原市緑区与瀬地内(貝沢)において、流域の物質循環について調査を継続した。調査項目は、リターチップ等による上方・側方からの有機物採取、溪流内の堆積有機物の採取・分析、群状伐採地と間伐(定性)区、対照区等の地温測定、表層土壌の純窒素無機化・硝化量、土壌中の無機態窒素浸透移動、 NO_x ガス濃度(パッシブサンプラー設置)、溪流水質、溪流水の微生物相等である。林内調査地は、流域①と②(平成24、28年度の整備地)、下流の本流沿い斜面上部の皆伐再造林地(平成29年度整備地)に設けた。また、他の人工林流域と比較するため、シカの影響の大きい東丹沢の大洞沢試験流域においても一部の調査を行った。

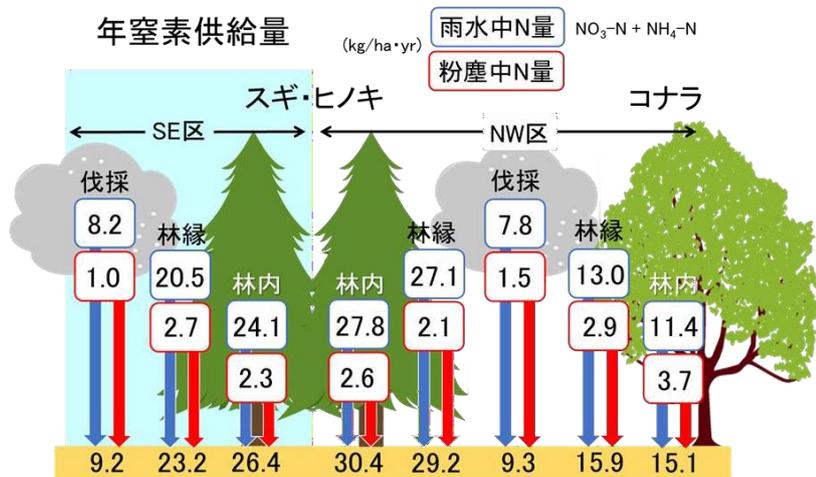
図-2 SE 区と NW 区における年間窒素供給量の内訳

樹冠による粉じんの捕捉量には斜面方位が大きく影響し、卓越風の方向に斜面が開けていると捕捉されやすいと考えられた。また、流域①②の調査地では斜面方位による NO_x ガス濃度の差は認められず、樹冠による NO_x ガス捕捉による大気中の濃度低下も見られなかったが、より道路に近い下流の本流沿い西向き斜面では、外部の NO_x ガス濃度が高く、また他斜面と比較して林内での NO_x ガス濃度低下が見られた。林縁雨、林内雨の NO_3^- -N量は伐採区の雨よりも多く、樹冠での NO_x 捕捉が確認された。特に、スギ・ヒノキ林では林外雨よりも林縁・林内雨の NO_x 量が年間で3~4倍多く、 NO_x の吸着機能を大きく発揮していた。コナラ林の林縁、林内ではスギ・ヒノキ林よりも雨水中 NO_3^- -N濃度・量が低く、コナラ葉面で NO_x を吸収していると考えられた。粉塵、雨水を合わせたN供給量は

伐採地で約 9 kg/ha・yr、スギ・ヒノキ林の林縁で 23~29 kg/ha・yr、林内で 26~30 kg/ha・yr、コナラ林の林縁で 16 kg/ha・yr、林内で 15 kg/ha・yr であった。

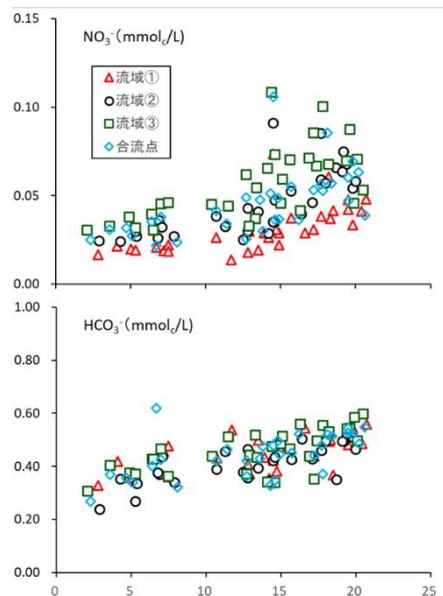
図-3 渓流水の水温と硝酸および重炭酸イオンの関係

貝沢流域における渓流水の無機イオンの季節変化は、成長期に濃度が高くなる NO_3^- 、 HCO_3^- 、 K^+ 、不規則な濃度変化を示しながら連動する SO_4^{2-} 、 Ca^{2+} 、 Mg^{2+} 、変化がほとんどみられず一定の濃度を示す Cl^- 、 Na^+ に区分された。また、全般的には水温が NO_3^- イオンおよび HCO_3^- イオン、大腸菌群や一般生菌と有意な強い正の相関を示したこと、温度の上昇は微生物の活性を高め、微生物による有機物の分解と硝化作用が高まり、 NO_3^- が増加すること、またアンモニアの硝化過程で生成する水素イオンによる鉱物の風化が HCO_3^- を生成することが理由としてあげられる。

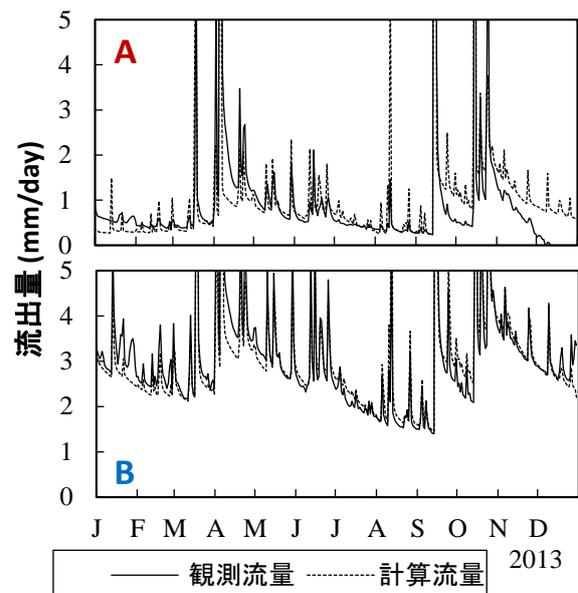
図-1 観測流量とモデルによる計算流量の比較
(Abe et al., 2020)

HYCYモデルにパラメータを決定し、観測されたヌタノ沢のA沢およびB沢流域における時間雨量データから、両流域における流出量を計算した（図-1）。日計算流出量の変動パターンは、観測値とモデルによる計算値がおおよそ一致して

いる。また、年間流出量では、A・B流域における計算値はそれぞれ421 mm および1208 mm であり、観測値の398 mm および1209 mm と同等の値であった。モデルによって流出量が再現できた。ただし、1月と9月～12月の間は、NAでの流出量を完全に再現しきれない期間があり、特に、11月から12月にかけてのNAの流出量の急激な減少を再現できなかった。

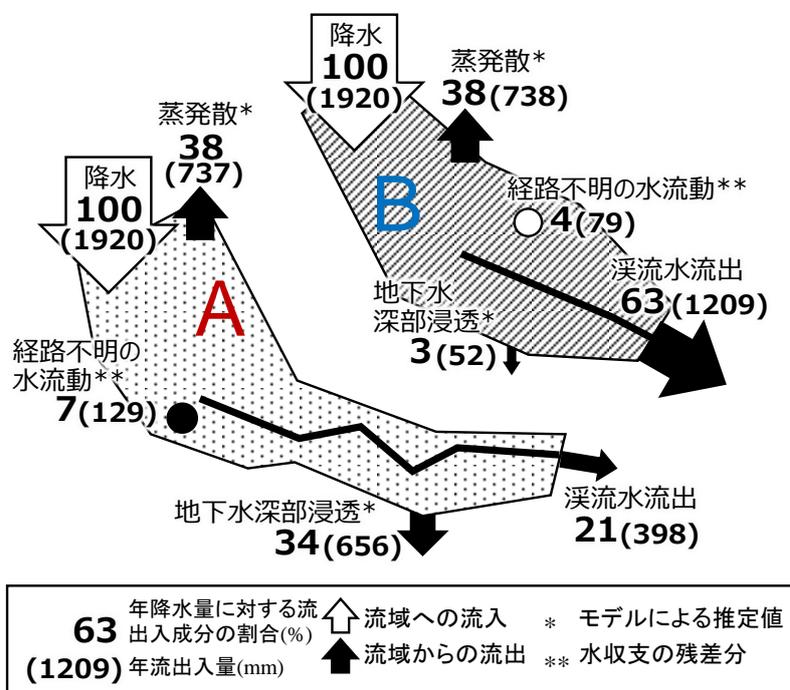
図-2 2013年のヌタノ沢AB流域における水収支
(Abe et al. (2020) の計算値をもとに作成)

図-2 に観測値およびモデル計算値によるヌタノA・B流域における水収支を示した。岩盤地下水浸透量は、A流域では656 mm であり、年間降雨量の34%と、大きな割合を占めているが、隣接するB流域では52 mm (降雨の3%)と、無視できるほどの量しかなかった。観測されたA流域の年間損失量が、B流域よりも約800 mm 少ない。損失量は、蒸発散量 + 地下水浸透量であり、隣接して植生も似ている同規模のA・B流域では蒸発散量が著しく異なるとは考えにくい。岩盤地下水浸透量が大きいと考えられることと、モデルの結果は一致している。年間の水収支において、B流域における大きい流出量(1209 mm、63%)と小さい地下水岩盤浸透量(52 mm、3%)と比較すれば、A流域の小さい年間流出量(398 mm、降水量の21%)は岩盤地下水浸透量(656 mm、34%)に起因する可能性があることを示唆している。つまり、A流域において、岩盤浸透量が大きいため、流出量が低下したと考えられる。

と小さい地下水岩盤浸透量(52 mm、3%)と比較すれば、A流域の小さい年間流出量(398 mm、降水量の21%)は岩盤地下水浸透量(656 mm、34%)に起因する可能性があることを示唆している。つまり、A流域において、岩盤浸透量が大きいため、流出量が低下したと考えられる。

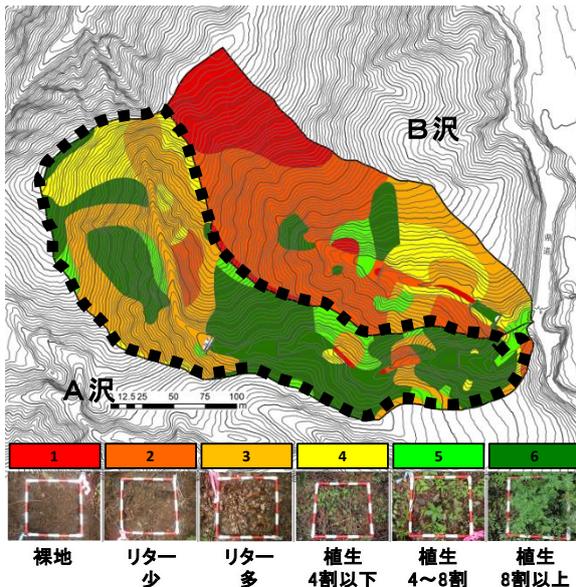
図-1 植生被覆度ランクによる流域内の植生被覆分布(2019年8月調査)

植生保護柵を設置したA沢流域は下層植生が一層増加し、柵を設置していないB沢流域は部分的に林冠ギャップ等でミツマタ等のシカの不嗜好性種の繁茂が見られた。(図-1、図-2、図-3)

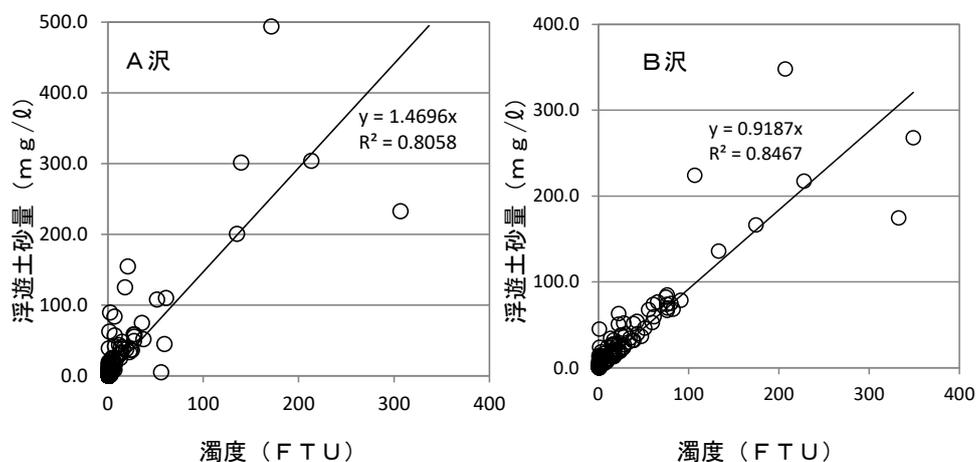
図-3 採水試料の SS と常時測定濁度の関係（2013～2019 年度の全分析結果）

2019 年 7 月 26～27 日の出水において、自動採水器により河川水を採水し、水質、SS を分析した。SS と常時測定濁度の値の関係を把握し、濁度を浮遊土砂量に換算するための基礎データを取得した。

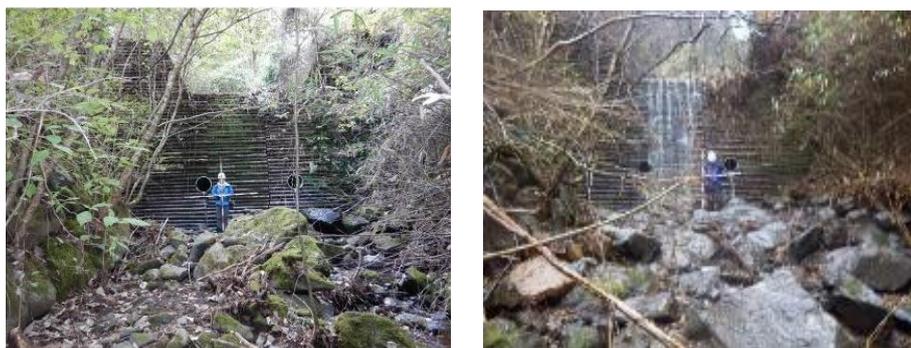
図-2 溪床の変化(クラミ-No. 3) (左：H30 年度、右：R 元年度)

令和元年東日本台風の後の12月16、17日に土砂流出調査の踏査を行った。クラミ沢・フチジリ沢ともに、溪床では礫が流出・移動している地点が多く認められた。溪岸も侵食を受けている地点が多く、樹根が洗掘により露わになっている地点が多くみられた。それぞれの特徴としては、クラミ沢では、下流～中流で流出、上流で堆積傾向がみられた。フチジリ沢では、中流域で流出、下流・上流で堆積傾向がみられた。溪流沿いの定点撮影地点に関しては、地形変化により3か所の撮影地点の特定が困難であった。また、出水により新たに4地点の撮影地点を追加した。

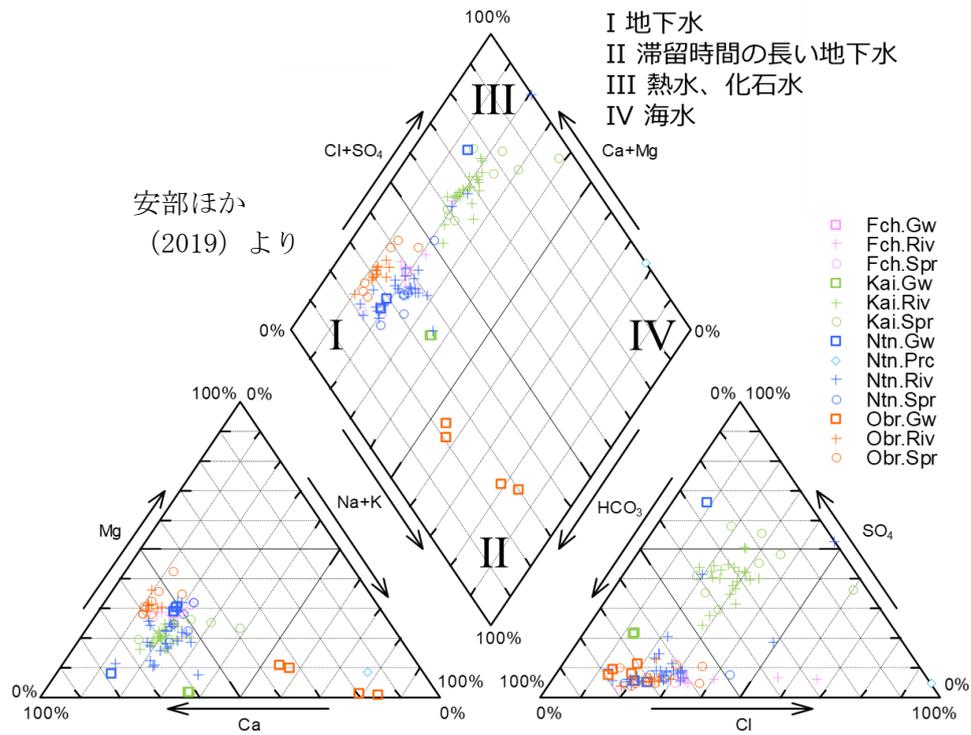
図-2 トリリニアダイアグラム

分析したサンプルについて、初期的な解析を行った。トリリニアダイアグラム（図-2）と酸素・水素安定同位体比とストロンチウム同位体比の散布図（図-3）を作成し、以下の結果を得た。

- 水質およびOH 同位体の結果から、ヌタノ沢、フチジリ沢における地下水と湧水・河川水は相互に交流していると考えられる一方で、貝沢、大洞沢では、地下水と湧水・河川水とは、水質形成プロセスや地下水流動経路が異なると考えられる。
- ヌタノ沢では、風化した花崗閃緑岩を通して流域内に降った雨が深部基盤岩に浸透することが確認されている (Abe et al., 2020 *Hydrological Research Letter*)。また、貝沢においては、地下水が自噴しているため、深部の地下水と湧水・河川水の間には難透水層が存在し、流動経路は異なることが予想されていた。上記の水質・同位体の特性は、これらの水循環プロセスと合致した。
- ストロンチウム同位体は、各試験流域における岩石の年代をよく表した。流域間での比較検討には適さないが、流域内での流動経路把握の可能性を示した。

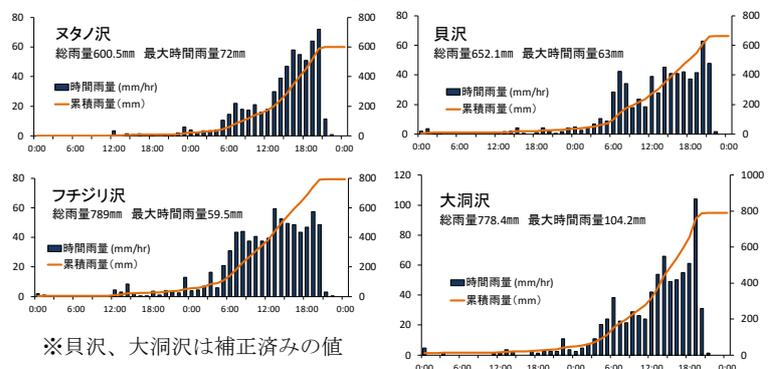
図-1 各試験流域における10月11日0時から翌12日24時までの時間雨量

各試験流域でいずれも観測開始以降で最大の雨量を記録し(図-1)、水源エリア内の気象庁アメダス地点(相模湖、丹沢湖、箱根)においても、いずれも日雨量の歴代1位を更新した。

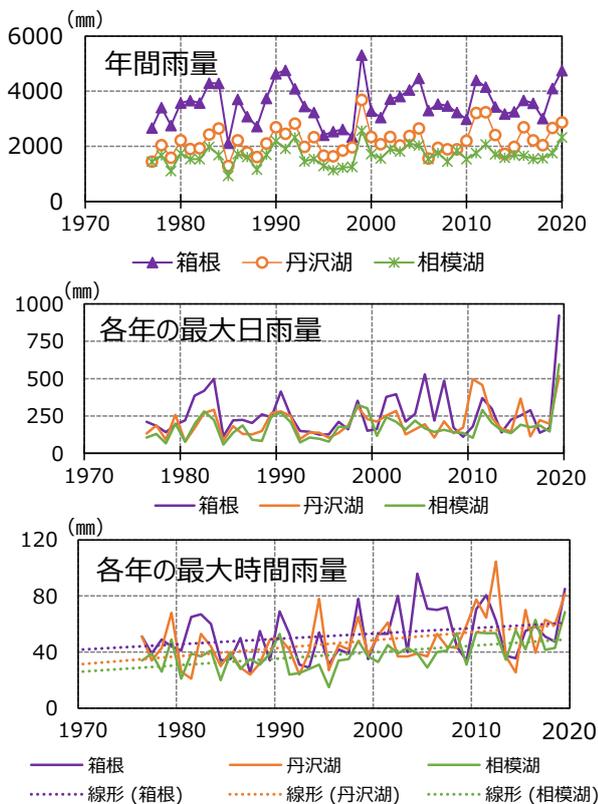
図-3 地点ごとの年間雨量、最大日雨量、最大時間雨量の推移

なお、各地点の雨量の長期的変化については、年間雨量では変化の傾向は明瞭ではなく、最大日雨量では 2019 年のみが突出、最大時間雨量は各地点ともにやや増加傾向であった (図-3)。

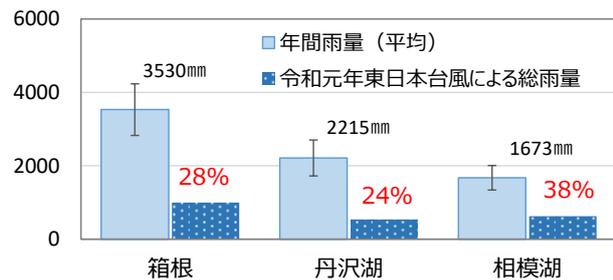
図-2 年間雨量と令和元年東日本台風による総雨量

月 10 日から 12 日にかけての総雨量は、箱根 (1001.5 mm) > 相模湖 (631.0 mm) > 丹沢湖 (542.0 mm) の順に大きかったが、年間雨量 (平均) に対する割合は、相模湖 > 箱根 > 丹沢湖の順に大きく、相模湖の総雨量 631 mm は、同地点の平年の年間雨量の 38% に相当していた (図-2)。また、降雨によるインパクトの目安として、あくまでも参考値であるが、(国研) 土木研究所の確率降雨量計算プログラム^{※1}により平均再現年^{※2}を算出した (表-1)。降雨継続時間で比較すると各地点とも短時間よりも 24、12 時間といった長時間の雨量で平均再現年が大きく、地点別では、相模湖 > 箱根 > 丹沢湖の順に平均再現年が大きかった。台風による県内の林地被害の半数以上は相模原市緑区に集中しており、単純な雨量の多寡のみでなく、通常雨量と対比により影響を評価する視点も必要である。
