### 3 関連業務

#### 3-1 観測施設の保守・改良 (1) 設備・システム

### 3-2 観測施設の保守・改良 (2) 観測機器

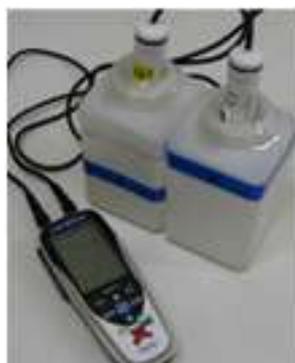
図-2 MM-42DP

従来まで使用していたポータブル水質計 (HM-30P (pH Meter) /CM-31P (EC Meter)) を新規 (MM-42DP (Multi-Func. Meter)) (図-2) に入れ替えたタイミングで、改めて使用方法、メンテナンス方法などを精査し、確実なデータ取りを実現した。

1. pH METER は定期的 (1 ヶ月) に校正や内部溶液の追加などを行う。
2. 検査時は自作サンプルビーカー (図-3) にプローブを垂直に入れ、キャップを開ける。
3. Auto 機能を使いデータを読み取る。(データはメモリーに自動保存される)
4. 使用前後にプローブを純水で洗う。

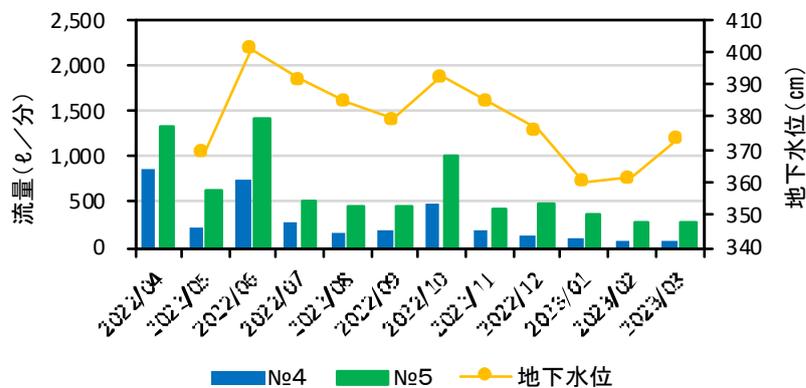
図-3 貝沢の地点別河川流量と地下水位

貝沢の調査項目（表-2）、流量測定結果（図-3）、水質測定結果（図-4）を以下に示す。流量は低気圧の通過時、梅雨前線の活動が活発な時期に増加傾向を示した。地点別ではNo.5がNo.4より常に多い値を示した。No.3の地下水は年間を通して自噴していた。地上高3.23mのパイプ上端からオーバーフローすることがあったため、パイプを継ぎ足して地上高4.415mに延長した。水温は季節変化を示し、夏季に高く、冬季に低い値を示した。電気伝導度は大きな変化はみられなかったが、まとまった降雨の後に若干低い値を示した。pHは両地点とも変化は小さく、ほぼ一定であった。
