土壌保全対策の適用例（案）
～塩水川流域総合保全推進モデル～

1. 塩水川流域の現状と課題

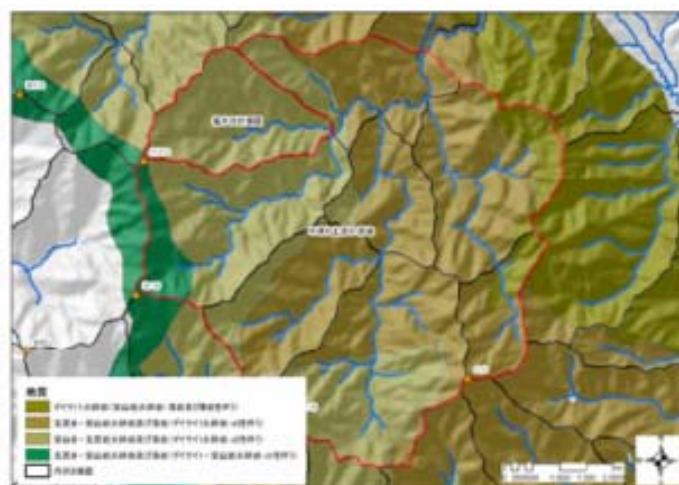
図 地質 出典：アトラス中津川

塩水川流域は、丹沢山(1,567m)、西峰(1352m)など、標高1,000mを超える山々が連なり、これらの山々から発する塩水川は山地を深く刻み急峻な溪谷を形成している。一方、丹沢山地は急峻な山腹斜面とは対照的に、尾根や山頂部には緩斜面が発達していることが特徴であり、塩水川流域においても、標高900m～1,200mに位置する堂平には緩傾斜地が広がり、厚さ2～3mのローム層が堆積

しており、植生衰退に伴い土壌侵食が問題化している。地質は新第三紀層丹沢層群からなり、安山岩～玄武岩質の凝灰岩類、火山岩類で構成されている。

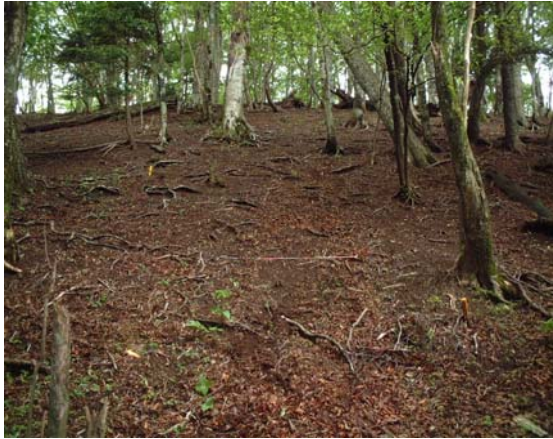
ブナ林の林内
シカの採食圧によりブナ林の林床植生は衰退し、裸地化している。

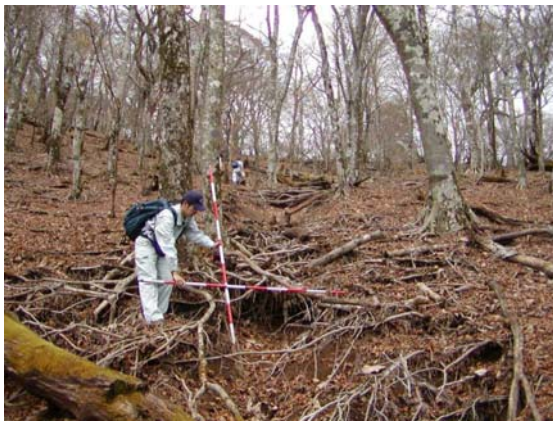
ガリー侵食状況
林床植生の衰退・裸地化により、ガリー侵食が進行し、ブナの根が表れている。

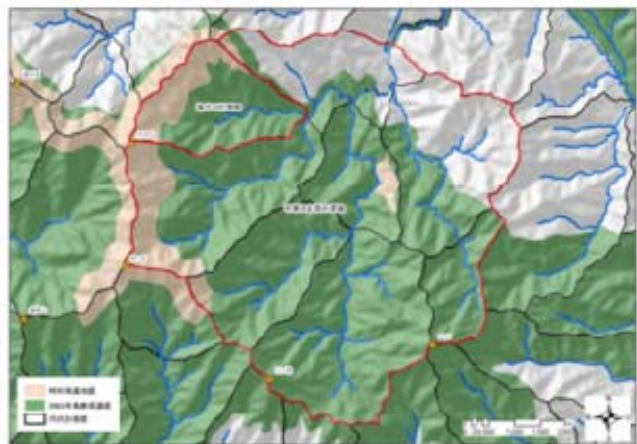
図 法規制・計画区分 出典：アトラス中津川

塩水川流域は、丹沢山から丹沢三峰の高標高域が丹沢大山国定公園の特別保護地区、その他の区域は第1種から第3種特別地域に該当し、全域が鳥獣保護区、保安林に指定されている。また、全域が県有林である。
