### 第3章 流域保全における土壌侵食対策

### 3-1 流域スケールでの土壌保全対策実施計画の策定手順

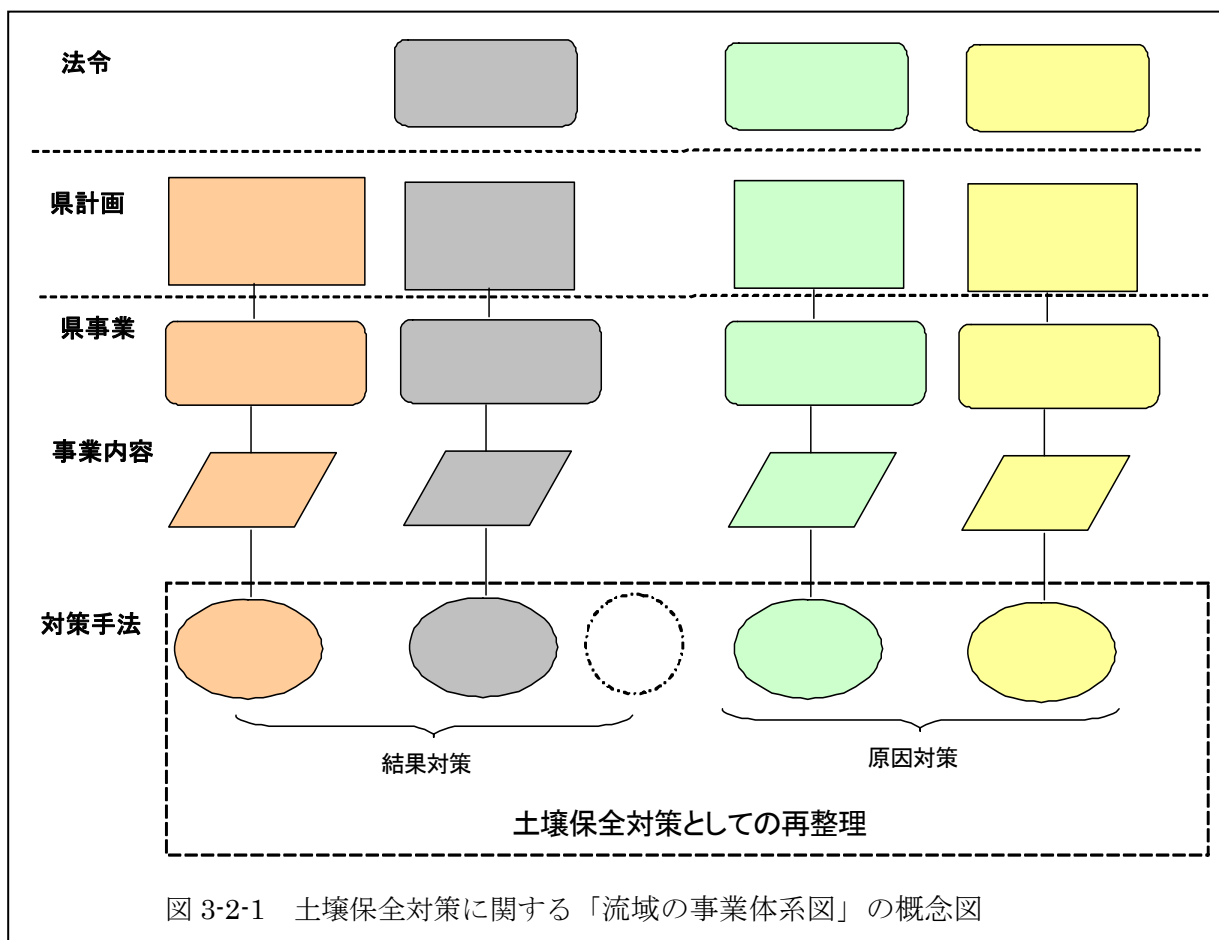
図 3-2-1 土壌保全対策に関する「流域の事業体系図」の概念図

事業体系は、事業主体、事業目的別に整理し、体系図化する。体系図は、上位法令に則した、または独自の県計画に基づく事業ごとに、事業内容と対策手法を整理し、これを並列させる形で、事業主体別に体系を図示する。そして、これらを、土壌保全対策の観点から、結果対策と原因対策に分類して再整理して描く（図 3-2-1）。この結果、事業主体別の対策手法が、土壌保全対策の観点で、どのような対策メニューが実施されており、どの対策が不足しているかを明らかにすることが出来る。

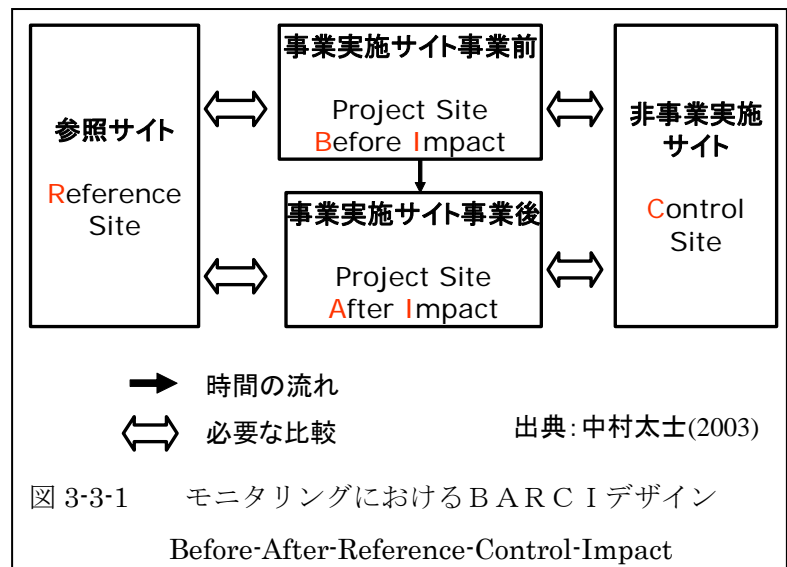
モニタリングは、事業実施前後および、目標とする参照サイトや、事業を実施しないサイト（対照区）などとの比較を行うことが望ましい（図 3-3-1）。

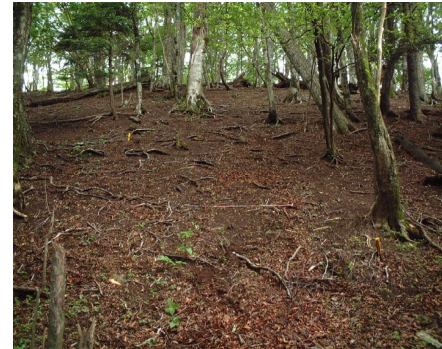
シカの採食圧によりブナ林の林床植生は衰退し、裸地化(堂平)

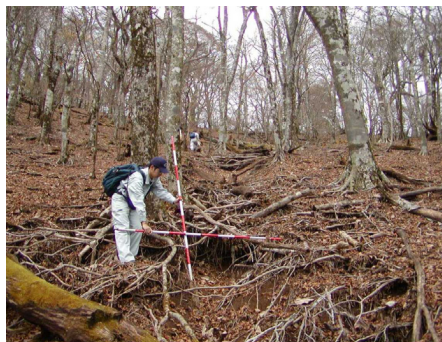
林床植生の衰退・裸地化により、ガリー侵食が進行し、ブナの根が露出
